**PUC 2017 COMUNE DI CARLOFORTE**

Elaborato A52.5

**Doc. 23.1 - Schede di caratterizzazione  
attraversamenti viari esistenti - da 1 a 40**

## STUDIO DI COMPATIBILITA' IDRAULICA

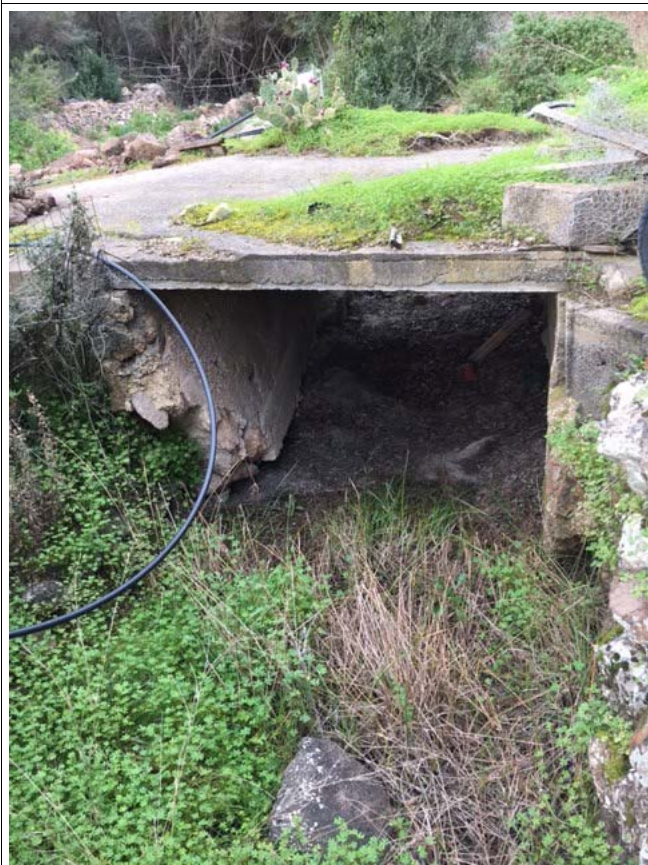
<b>1. Identificazione</b>	
1.1. Corso d'acqua attraversato	Canale deli Muggini
1.2. Codice del Ponte/attraversamento	7
1.3. Infrastruttura a cui appartiene l'opera	Attraversamento su terreno privato
1.4. Comune in cui ricade l'attraversamento	Carloforte
1.5. Descrizione	Attraversamento in cemento non stabile

<b>6.2 Analisi idraulica</b> (da compilare solo per le opere per le quali è prescritta la verifica di sicurezza)	
6.2.1 Portata di progetto (m <sup>3</sup> /s)	20.66
6.2.3 Velocità media in alveo (m/s)	0.73
6.2.4 Velocità media in golena (m/s)	0.73
6.2.5 Effetto di rigurgito dell'attraversamento (m)	0.62
6.2.6 Livello idrico massimo (m slm)	109.12
6.2.7 Franco idraulico (m)	
6.2.8 Scalzamento sulle fondazioni (pile, spalle, rilevati di accesso) rilevato a seguito di sopralluogo	Semiribaltamento spalla in destra idraulica
<b>Valori riferiti alle condizioni critiche</b>	
6.2.9 Portata critica (m <sup>3</sup> /s)	1.15 - Valore transitante con franco pari a 0.54 m (50% del valore del franco definito dalle norme vigenti)
6.2.10 Tempo di ritorno critico	Inferiore ad 1 anno

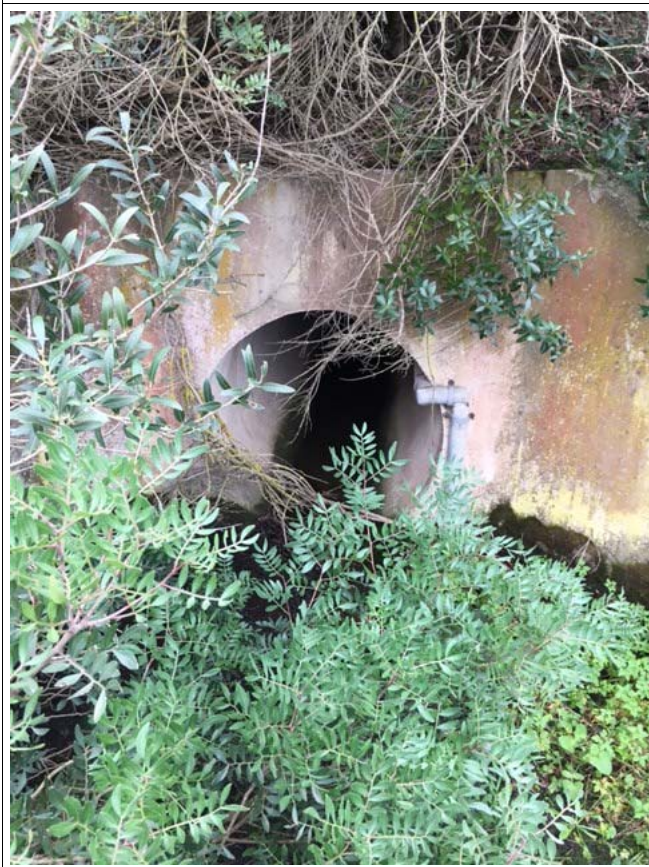
<b>1. Identificazione</b>	
1.1. Corso d'acqua attraversato	107004_FIUME_3342
1.2. Codice del Ponte/attraversamento	8
1.3. Infrastruttura a cui appartiene l'opera	Attraversamento su ex strada provinciale n.104
1.4. Comune in cui ricade l'attraversamento	Carloforte
1.5. Descrizione	Attraversamento con condotta in cemento a sezione circolare avente diametro di 1,00 m

<b>6.2 Analisi idraulica</b> (da compilare solo per le opere per le quali è prescritta la verifica di sicurezza)	
6.2.1 Portata di progetto (m <sup>3</sup> /s)	20.66
6.2.3 Velocità media in alveo (m/s)	0.08
6.2.4 Velocità media in golena (m/s)	0.07
6.2.5 Effetto di rigurgito dell'attraversamento (m)	0.16
6.2.6 Livello idrico massimo (m slm)	104.5
6.2.7 Franco idraulico (m)	
6.2.8 Scalzamento sulle fondazioni (pile, spalle, rilevati di accesso) rilevato a seguito di sopralluogo	
<b>Valori riferiti alle condizioni critiche</b>	
6.2.9 Portata critica (m <sup>3</sup> /s)	1.03 - Valore transitante con franco pari a 0.77 m (50% del valore del franco definito dalle norme vigenti)
6.2.10 Tempo di ritorno critico	Inferiore ad 1 anno

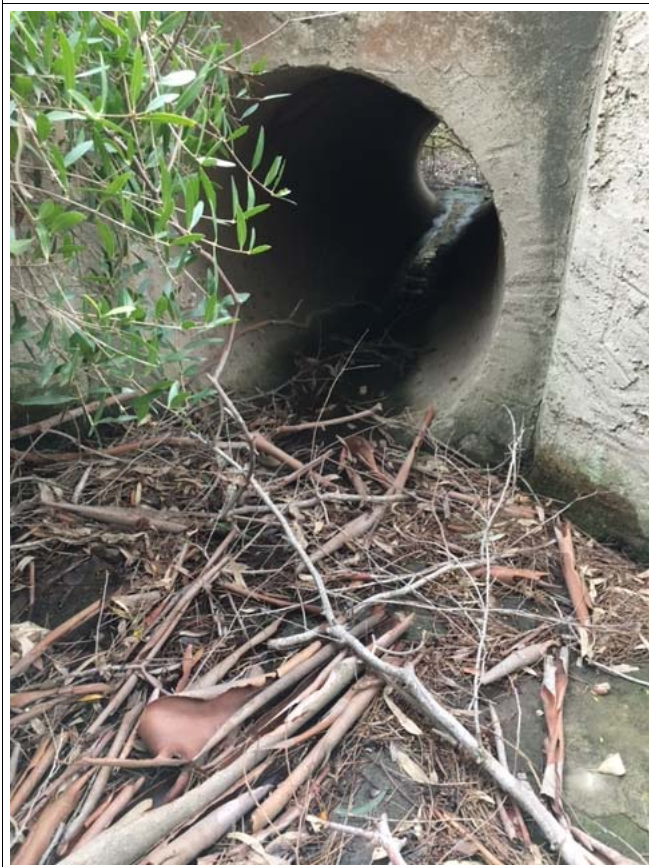
1. Identificazione	
1.1. Corso d'acqua attraversato	107004_FIUME_3342
1.2. Codice del Ponte/attraversamento	9
1.3. Infrastruttura a cui appartiene l'opera	Attraversamento su strada in cemento
1.4. Comune in cui ricade l'attraversamento	Carloforte
1.5. Descrizione	Attraversamento con condotta in cemento a sezione circolare avente diametro di 0.85 m

<b>6.2 Analisi idraulica</b> (da compilare solo per le opere per le quali è prescritta la verifica di sicurezza)	
6.2.1 Portata di progetto (m <sup>3</sup> /s)	20.66
6.2.3 Velocità media in alveo (m/s)	1.15
6.2.4 Velocità media in golena (m/s)	1.15
6.2.5 Effetto di rigurgito dell'attraversamento (m)	0
6.2.6 Livello idrico massimo (m slm)	101.09
6.2.7 Franco idraulico (m)	Sormontato dalla piena
6.2.8 Scalzamento sulle fondazioni (pile, spalle, rilevati di accesso) rilevato a seguito di sopralluogo	Nessuno
<b>Valori riferiti alle condizioni critiche</b>	
6.2.9 Portata critica (m <sup>3</sup> /s)	2.10- Valore transitante con franco pari a 0.57 m (50% del valore del franco definito dalle norme vigenti)
6.2.10 Tempo di ritorno critico	1 anno

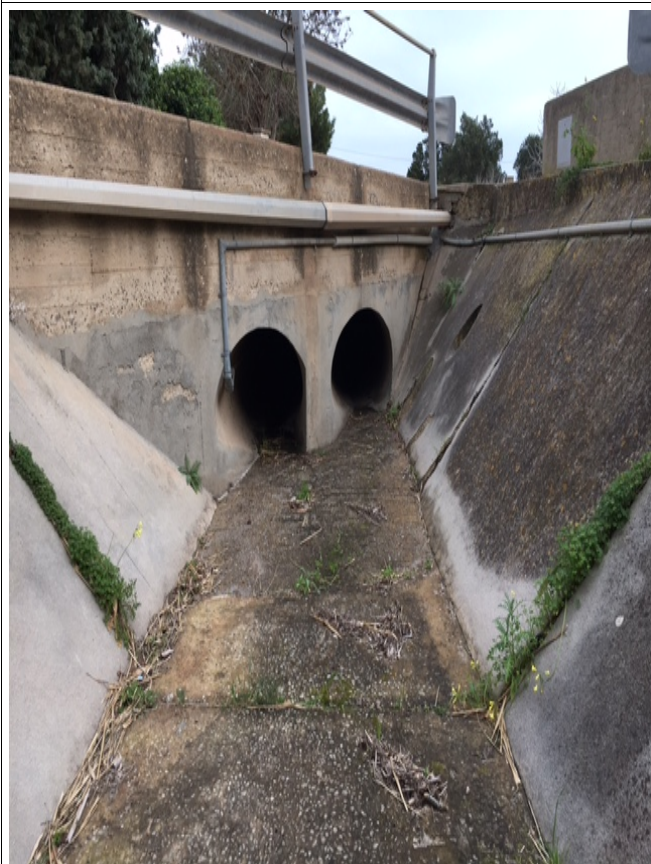
1. Identificazione	
1.1. Corso d'acqua attraversato	Canale dei muggini
1.2. Codice del Ponte/attraversamento	13
1.3. Infrastruttura a cui appartiene l'opera	SP104
1.4. Comune in cui ricade l'attraversamento	Carloforte
1.5. Descrizione	Attraversamento con doppia condotta a sezione circolare avente ciascuna diametro pari a 1,00 metri distanziate di 0,55 m. attraversamento a gravità. alveo parzialmente cementato a monte ed a valle.

<b>6.2 Analisi idraulica</b> (da compilare solo per le opere per le quali è prescritta la verifica di sicurezza)	
6.2.1 Portata di progetto	TR200 pari a 22.70 m <sup>3</sup> /s
6.2.3 Velocità media in alveo	2.55 m/s
6.2.4 Velocità media in golena	0.99 m/s
6.2.5 Effetto di rigurgito dell'attraversamento	0.01 m
6.2.6 Livello idrico massimo	7.03m
6.2.7 Franco idraulico	Sormontato dalla piena
6.2.8 Scalzamento sulle fondazioni (pile, spalle, rilevati di accesso) rilevato a seguito di sopralluogo	Non osservato.
<b>Valori riferiti alle condizioni critiche</b>	
6.2.9 Portata critica (m <sup>3</sup> /s)	3.8- Valore transitante con franco pari a 0.65 m (50% del valore del franco definito dalle norme vigenti)
6.2.10 Tempo di ritorno critico	2 anni

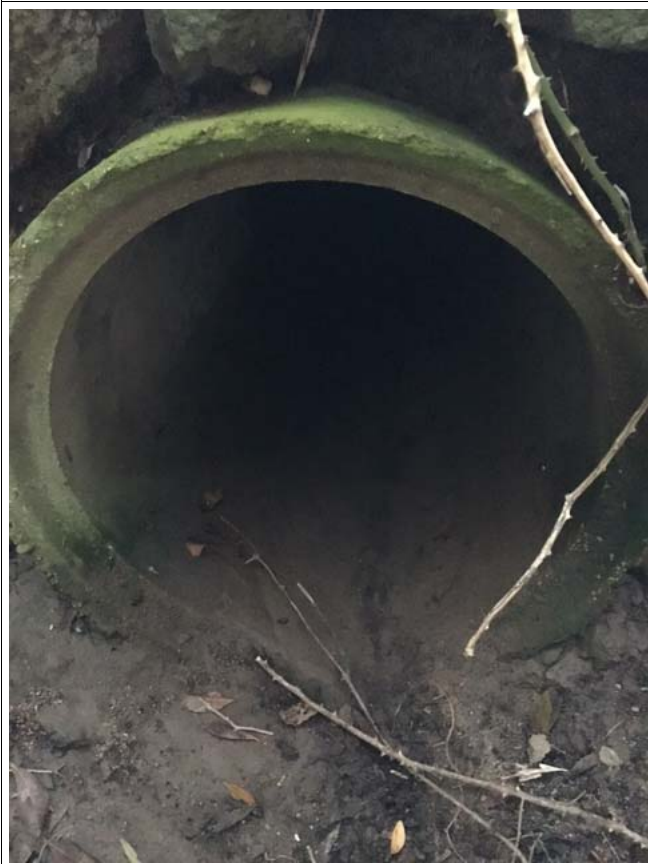
1. Identificazione	
1.1. Corso d'acqua attraversato	Canale Valacca
1.2. Codice del Ponte/attraversamento	18
1.3. Infrastruttura a cui appartiene l'opera	Strada bianca
1.4. Comune in cui ricade l'attraversamento	Carloforte
1.5. Descrizione	Attraversamento con condotta in cemento da 0.40 m. fortemente ostruita a monte (altezza minima a monte 5 cm circa)

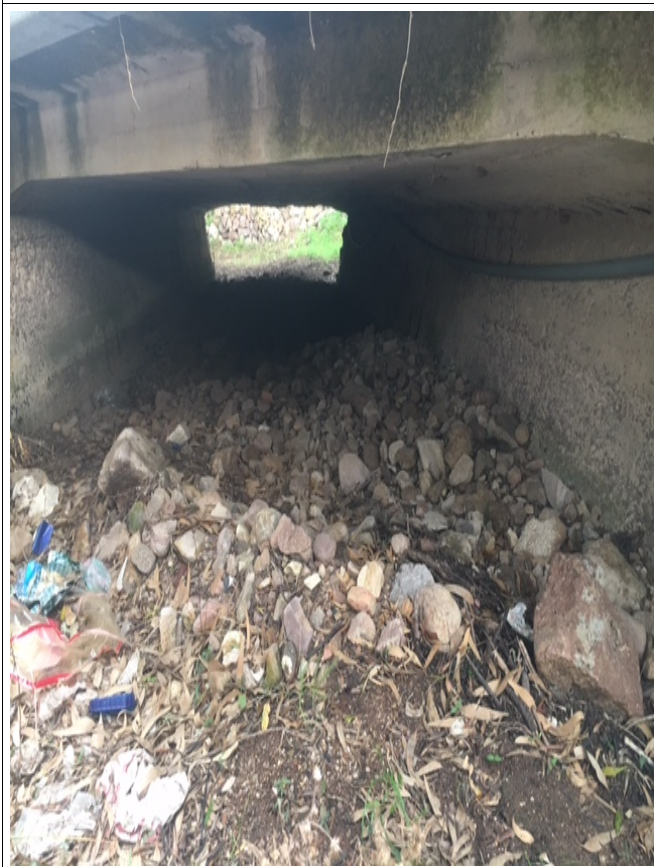
1. Identificazione	
1.1. Corso d'acqua attraversato	Canale valacca
1.2. Codice del Ponte/attraversamento	19
1.3. Infrastruttura a cui appartiene l'opera	SP104
1.4. Comune in cui ricade l'attraversamento	Carloforte
1.5. Descrizione	Attraversamento a sezione rettangolare in cemento armato. attraversamento a gravità.

<b>6.2 Analisi idraulica</b> (da compilare solo per le opere per le quali è prescritta la verifica di sicurezza)	
6.2.1 Portata di progetto	TR200 pari a 22.81 m <sup>3</sup> /s
6.2.3 Velocità media in alveo	0.43 m/s
6.2.4 Velocità media in golena	0.42 m/s
6.2.5 Effetto di rigurgito dell'attraversamento	0.14m
6.2.6 Livello idrico massimo	17.26 m
6.2.7 Franco idraulico	Sormontato dalla piena
6.2.8 Scalzamento sulle fondazioni (pile, spalle, rilevati di accesso) rilevato a seguito di sopralluogo	Nessuno
<b>Valori riferiti alle condizioni critiche</b>	
6.2.9 Portata critica (m <sup>3</sup> /s)	13.49 - Valore transitante con franco pari a 0.5 m (50% del valore del franco definito dalle norme vigenti)
6.2.10 Tempo di ritorno critico	22 anni

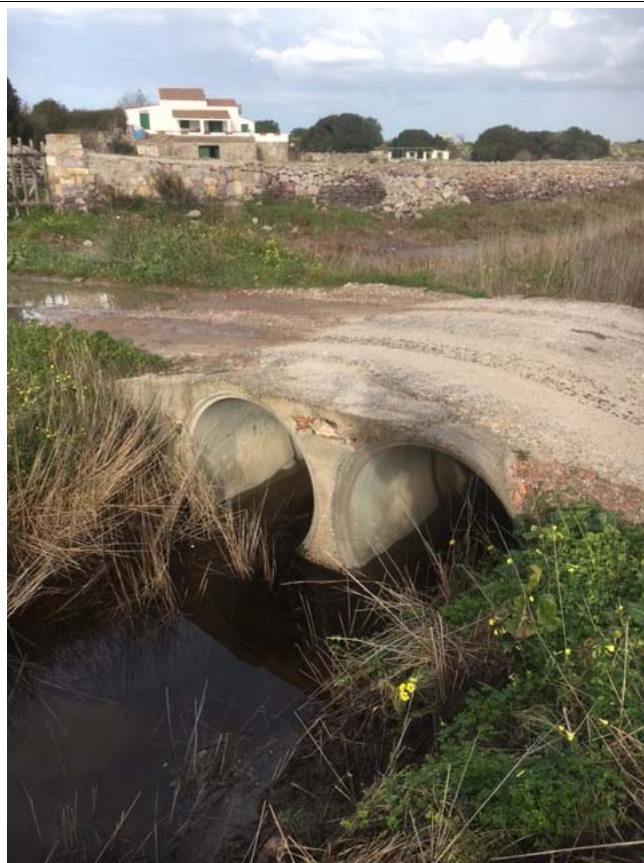
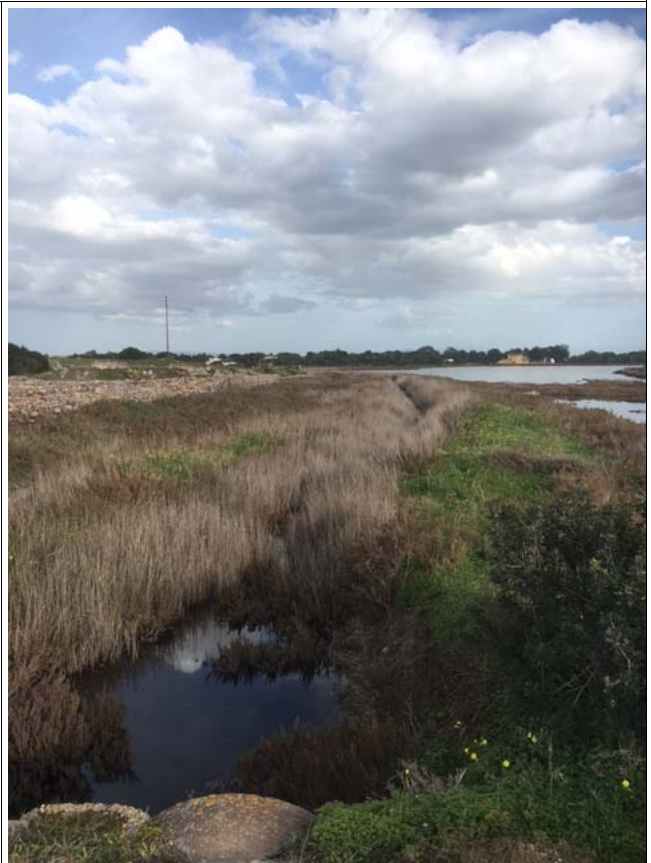
1. Identificazione	
1.1. Corso d'acqua attraversato	Canale Valacca
1.2. Codice del Ponte/attraversamento	22
1.3. Infrastruttura a cui appartiene l'opera	Strada bianca
1.4. Comune in cui ricade l'attraversamento	Carloforte
1.5. Descrizione	Attraversamento su doppia condotta in cemento armato di diametro di 1 metro ciascuna distanza tra le due condotte lungo l'asse pari a 15 cm.

<b>6.2 Analisi idraulica</b> (da compilare solo per le opere per le quali è prescritta la verifica di sicurezza)	
6.2.1 Portata di progetto	TR200 pari a 34.91m <sup>3</sup> /s
6.2.3 Velocità media in alveo	0.35 m/s
6.2.4 Velocità media in golena	0.34 m/s
6.2.5 Effetto di rigurgito dell'attraversamento	
6.2.6 Livello idrico massimo	1.87 m
6.2.7 Franco idraulico	Sormontato dalla piena
6.2.8 Scalzamento sulle fondazioni (pile, spalle, rilevati di accesso) rilevato a seguito di sopralluogo	Nessuno
<b>Valori riferiti alle condizioni critiche</b>	
6.2.9 Portata critica (m <sup>3</sup> /s)	8.90 - Valore transitante con franco pari a 0.5 m (50% del valore del franco definito dalle norme vigenti)
6.2.10 Tempo di ritorno critico	2 anni

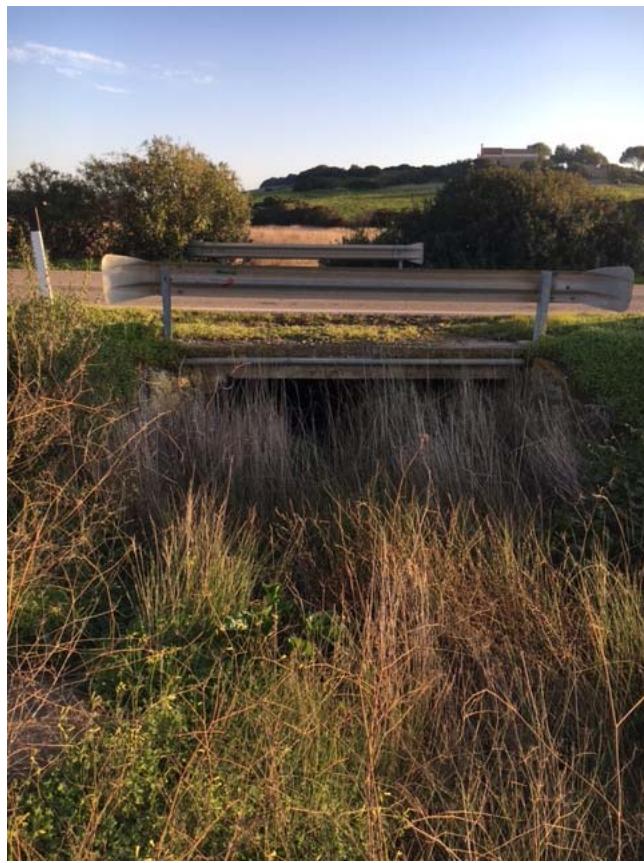
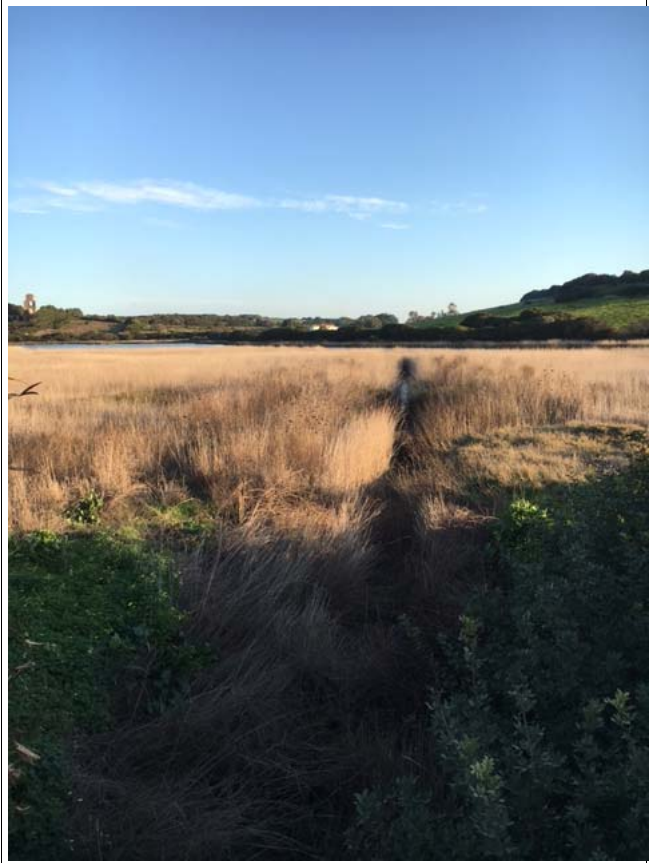
1. Identificazione	
1.1. Corso d'acqua attraversato	Canale di bonifica ex stagno dei pescetti
1.2. Codice del Ponte/attraversamento	25
1.3. Infrastruttura a cui appartiene l'opera	S.P.103
1.4. Comune in cui ricade l'attraversamento	Carloforte
1.5. Descrizione	Attraversamento a volta in muratura e cemento armato

<b>6.2 Analisi idraulica</b> (da compilare solo per le opere per le quali è prescritta la verifica di sicurezza)	
6.2.1 Portata di progetto	TR200 pari a 35.50 m <sup>3</sup> /s
6.2.3 Velocità media in alveo	0.12 m/s
6.2.4 Velocità media in golena	0.10 m/s
6.2.5 Effetto di rigurgito dell'attraversamento	0
6.2.6 Livello idrico massimo	2.51m
6.2.7 Franco idraulico	Sormontato dalla piena
6.2.8 Scalzamento sulle fondazioni (pile, spalle, rilevati di accesso) rilevato a seguito di sopralluogo	Nessuno
<b>Valori riferiti alle condizioni critiche</b>	
6.2.9 Portata critica (m <sup>3</sup> /s)	0 - Valore transitante con franco pari a 0.55 m (50% del valore del franco definito dalle norme vigenti)
6.2.10 Tempo di ritorno critico	n.d.
