PUC 2017 **COMUNE DI CARLOFORTE**

Piano Urbanistico Comunale

**Doc. 23.2 - Schede di caratterizzazione
attraversamenti viari esistenti - da 41 a 85**

Elaborato A52.6

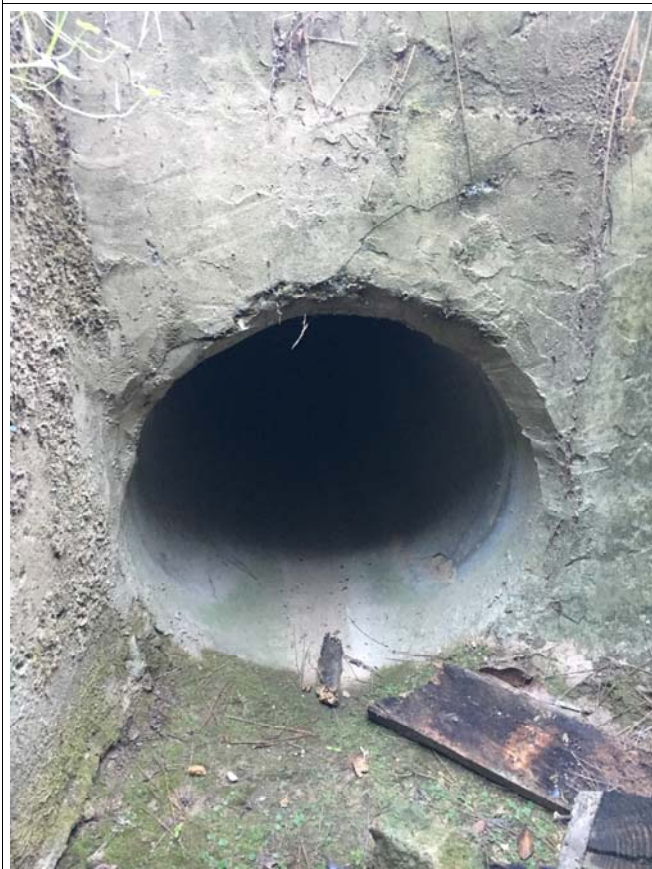
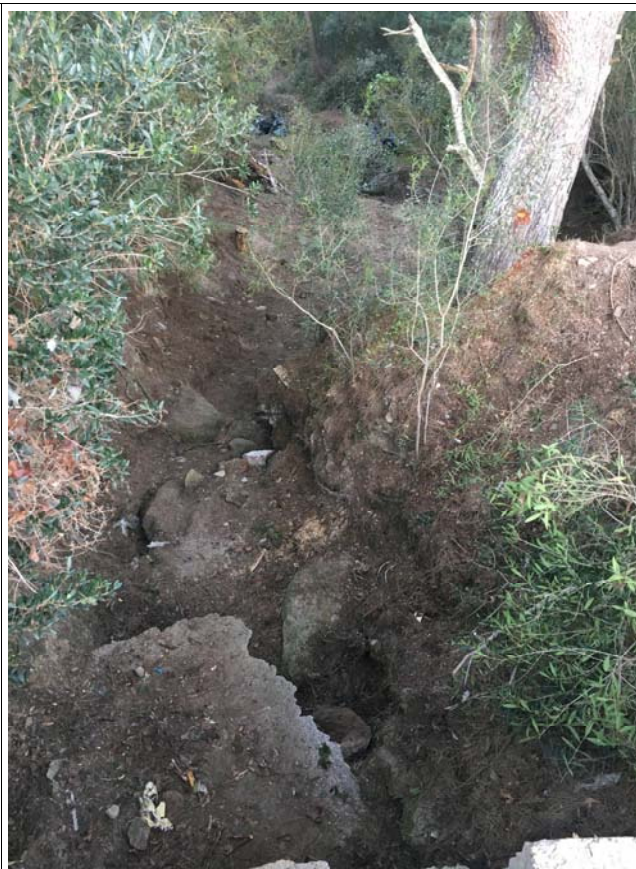
1. Identificazione	
1.1. Corso d'acqua attraversato	Canalfondo
1.2. Codice del Ponte/attraversamento	41
1.3. Infrastruttura a cui appartiene l'opera	Viabilità locale in terra battuta
1.4. Comune in cui ricade l'attraversamento	Carloforte
1.5. Descrizione	Attraversamento con condotto in cemento di diametro pari a 0,5 m. sezione circolare.

5.1 Tipo alveo attuale	Monocursale
5.2 Evoluzione planimetrica del tratto di corso d'acqua (fenomeni pregressi, tendenza attuale)	Nessuna tendenza.
5.3 Stabilità del fondo alveo (fenomeni pregressi, tendenza attuale)	Nessun fenomeno significativo
5.4 Sezione media dell'alveo di piena	Caratterizzazione della sezione trasversale dell'alveo di piena rappresentativa del tratto di corso d'acqua interessato dal ponte, per tempo di ritorno non inferiore ai 200 anni
5.5 Pendenza media del tratto adiacente il ponte (da rilievo topografico, da profilo di piena)	
5.6 Granulometria alveo (rilievi diretti, da sopralluogo)	Nessuna presenza rilevante di sedimenti .
5.7 Presenza di materiale vegetale in alveo	Nessuna presenza di vegetazione nell'attraversamento. Presenza di macchia mediterranea immediatamente a monte dell'attraversamento. a valle, salto di circa 3 metri. 02/12/2016

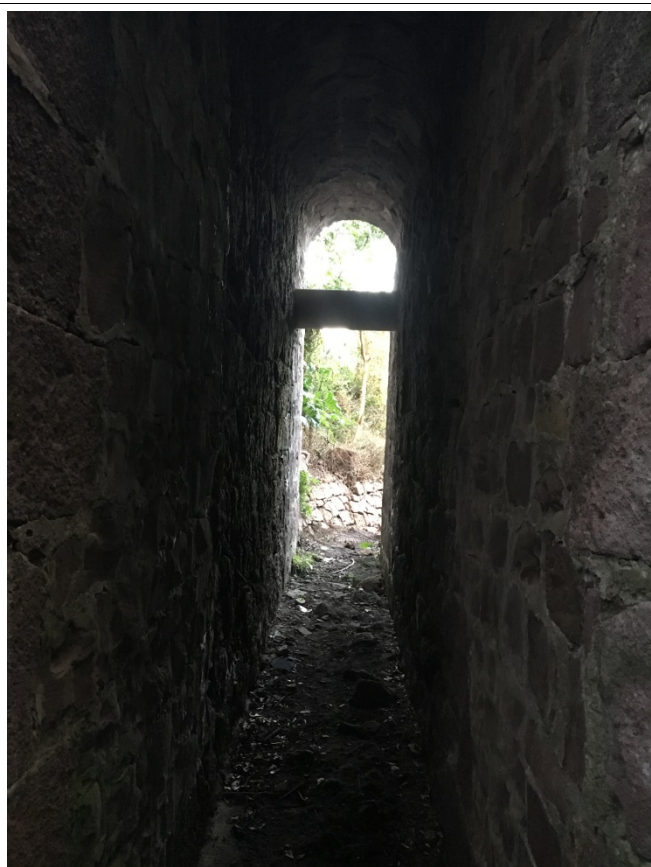
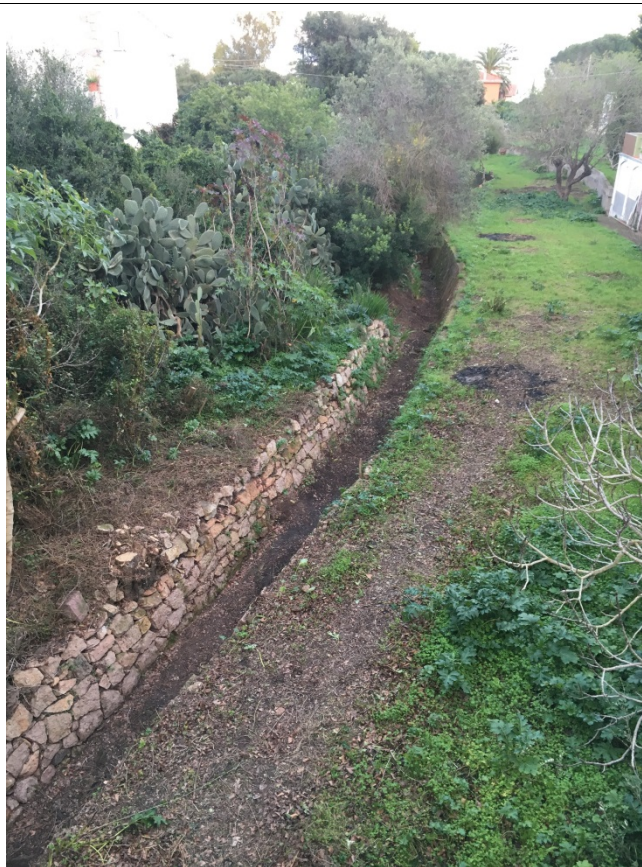
1. Identificazione	
1.1. Corso d'acqua attraversato	Canalfondo
1.2. Codice del Ponte/attraversamento	42
1.3. Infrastruttura a cui appartiene l'opera	SP 101
1.4. Comune in cui ricade l'attraversamento	Carloforte
1.5. Descrizione	Attraversamento in muratura

6.2 Analisi idraulica (da compilare solo per le opere per le quali è prescritta la verifica di sicurezza)	
6.2.1 Portata di progetto (m ³ /s)	16.06
6.2.3 Velocità media in alveo (m/s)	0.33
6.2.4 Velocità media in golena (m/s)	0.24
6.2.5 Effetto di rigurgito dell'attraversamento (m)	1.63
6.2.6 Livello idrico massimo (m)	4.61
6.2.7 Franco idraulico (m)	1.06
6.2.8 Scalzamento sulle fondazioni (pile, spalle, rilevati di accesso) rilevato a seguito di sopralluogo	Nessuno
Valori riferiti alle condizioni critiche	
6.2.9 Portata critica (m ³ /s)	19 - Valore transitante con franco pari a 0.72 m (50% del valore del franco definito dalle norme vigenti)
6.2.10 Tempo di ritorno critico	Oltre 500 anni

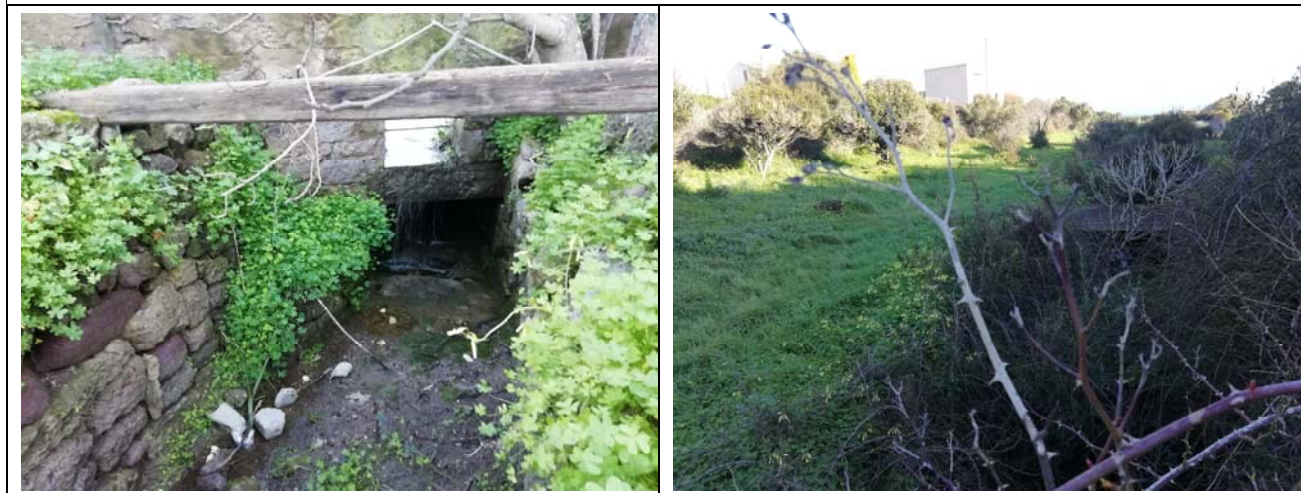
1. Identificazione	
1.1. Corso d'acqua attraversato	Canale di Cala Lunga
1.2. Codice del Ponte/attraversamento	43
1.3. Infrastruttura a cui appartiene l'opera	Strada in cemento
1.4. Comune in cui ricade l'attraversamento	Carloforte
1.5. Descrizione	Attraversamento con spalle in muratura e soletta in cemento

6.2 Analisi idraulica (da compilare solo per le opere per le quali è prescritta la verifica di sicurezza)	
6.2.1 Portata di progetto (m ³ /s)	19.46
6.2.3 Velocità media in alveo (m/s)	1.11
6.2.4 Velocità media in golena (m/s)	1.11
6.2.5 Effetto di rigurgito dell'attraversamento (m)	0.09
6.2.6 Livello idrico massimo (m)	64.60
6.2.7 Franco idraulico (m)	Sormontato
6.2.8 Scalzamento sulle fondazioni (pile, spalle, rilevati di accesso) rilevato a seguito di sopralluogo	Nessuno
Valori riferiti alle condizioni critiche	
6.2.9 Portata critica (m ³ /s)	0.06 - Valore transigente con franco pari a 0.59 m (50% del valore del franco definito dalle norme vigenti)
6.2.10 Tempo di ritorno critico	Inferiore ad 1 anno

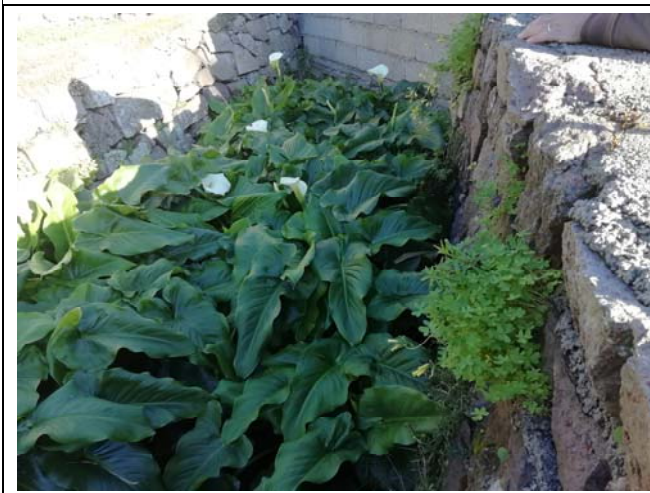
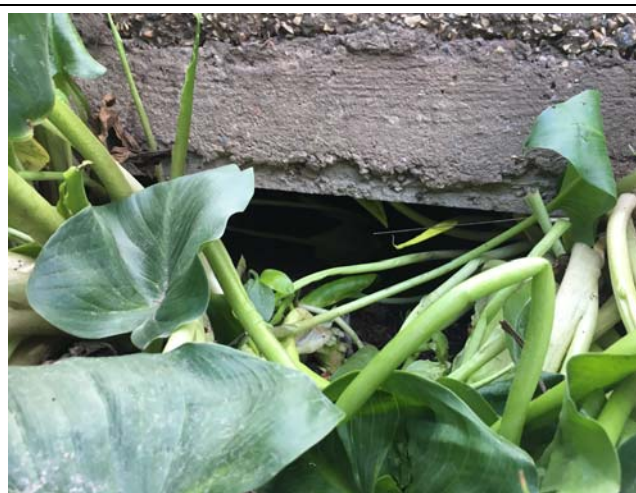
1. Identificazione	
1.1. Corso d'acqua attraversato	Canale di Cala Lunga
1.2. Codice del Ponte/attraversamento	45
1.3. Infrastruttura a cui appartiene l'opera	Strada in cemento
1.4. Comune in cui ricade l'attraversamento	Carloforte
1.5. Descrizione	Attraversamento con spalle in muratura e soletta in cemento

6.2 Analisi idraulica (da compilare solo per le opere per le quali è prescritta la verifica di sicurezza)	
6.2.1 Portata di progetto (m ³ /s)	19.46
6.2.3 Velocità media in alveo (m/s)	1.18
6.2.4 Velocità media in golena (m/s)	1.18
6.2.5 Effetto di rigurgito dell'attraversamento (m)	0.18
6.2.6 Livello idrico massimo (m)	51.58
6.2.7 Franco idraulico (m)	Sormontato
6.2.8 Scalzamento sulle fondazioni (pile, spalle, rilevati di accesso) rilevato a seguito di sopralluogo	Nessuno
Valori riferiti alle condizioni critiche	
6.2.9 Portata critica (m ³ /s)	0.20- Valore transitante con franco pari a 0.63 m (50% del valore del franco definito dalle norme vigenti)
6.2.10 Tempo di ritorno critico	Inferiore ad 1 anno

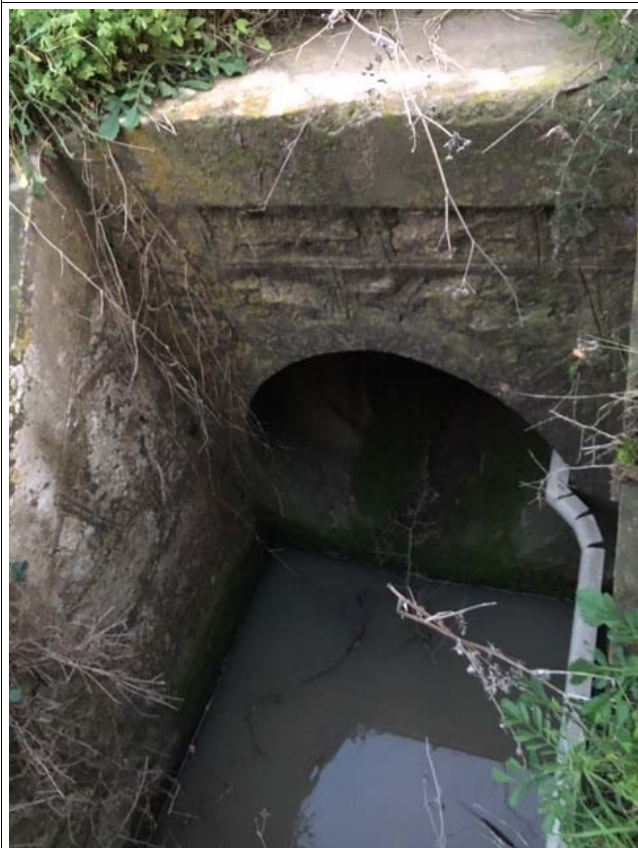
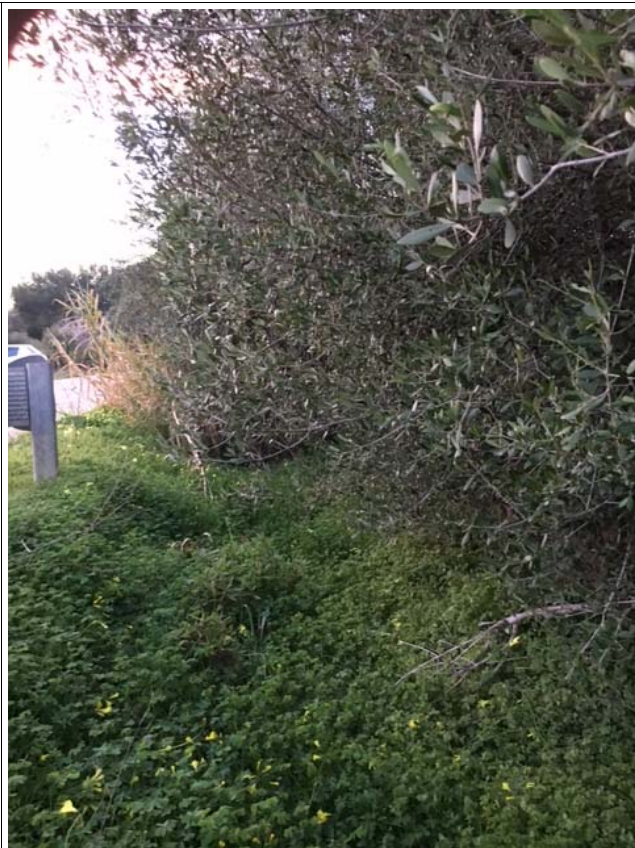
1. Identificazione	
1.1. Corso d'acqua attraversato	107004_FIUME_8208
1.2. Codice del Ponte/attraversamento	46
1.3. Infrastruttura a cui appartiene l'opera	Strada comunale ex SP102
1.4. Comune in cui ricade l'attraversamento	Carloforte
1.5. Descrizione	Attraversamento condotta in cemento diametro 1.00m

6.2 Analisi idraulica (da compilare solo per le opere per le quali è prescritta la verifica di sicurezza)	
6.2.1 Portata di progetto (m ³ /s)	12.24
6.2.3 Velocità media in alveo (m/s)	0.36
6.2.4 Velocità media in golena (m/s)	0.36
6.2.5 Effetto di rigurgito dell'attraversamento (m)	0.98
6.2.6 Livello idrico massimo (m)	20.93
6.2.7 Franco idraulico (m)	Sormontato
6.2.8 Scalzamento sulle fondazioni (pile, spalle, rilevati di accesso) rilevato a seguito di sopralluogo (m)	Nessuno
Valori riferiti alle condizioni critiche	
6.2.9 Portata critica (m ³ /s)	0.60 - Valore transitante con franco pari a 0.56 m (50% del valore del franco definito dalle norme vigenti)
6.2.10 Tempo di ritorno critico	Inferiore ad 1 anno

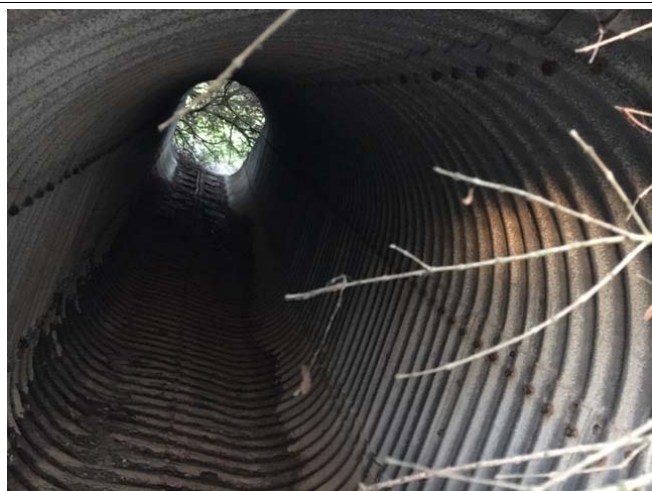
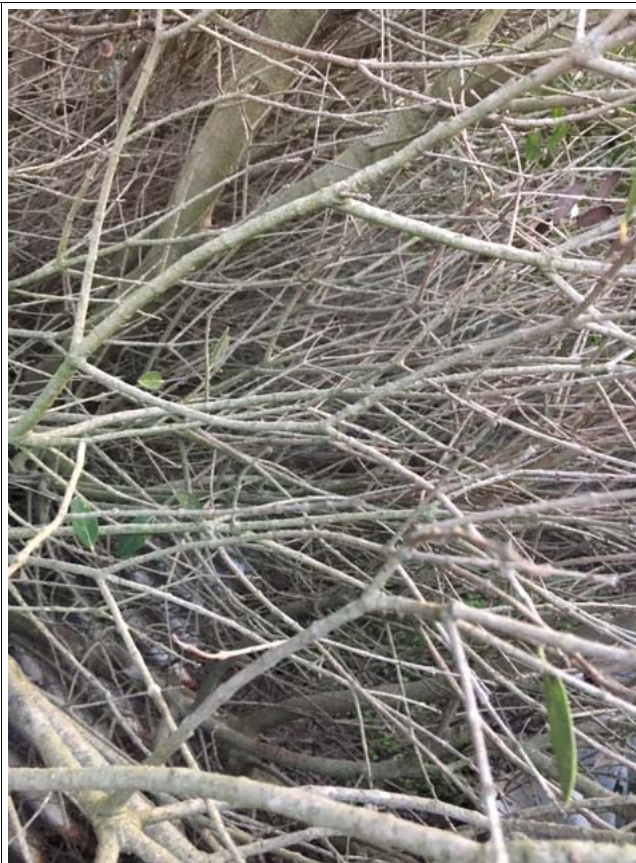
1. Identificazione	
1.1. Corso d'acqua attraversato	107004_FIUME_8208
1.2. Codice del Ponte/attraversamento	47
1.3. Infrastruttura a cui appartiene l'opera	Strada comunale ex SP102
1.4. Comune in cui ricade l'attraversamento	Carloforte
1.5. Descrizione	Attraversamento in tubazione di lamiera corrugata diametro 3.00 m

6.2 Analisi idraulica (da compilare solo per le opere per le quali è prescritta la verifica di sicurezza)	
6.2.1 Portata di progetto	TR200 pari a 22.54 m ³ /s
6.2.3 Velocità media in alveo	0.05 m/s
6.2.4 Velocità media in golena	0.05 m/s
6.2.5 Effetto di rigurgito dell'attraversamento	0.02 m
6.2.6 Livello idrico massimo	10.74 m
6.2.7 Franco idraulico	0.92
6.2.8 Scalzamento sulle fondazioni (pile, spalle, rilevati di accesso) rilevato a seguito di sopralluogo	Nessuno
Valori riferiti alle condizioni critiche	
6.2.9 Portata critica (m ³ /s)	23.7 - Valore transitante con franco pari a 0.60 m (50% del valore del franco definito dalle norme vigenti)
6.2.10 Tempo di ritorno critico	320 anni

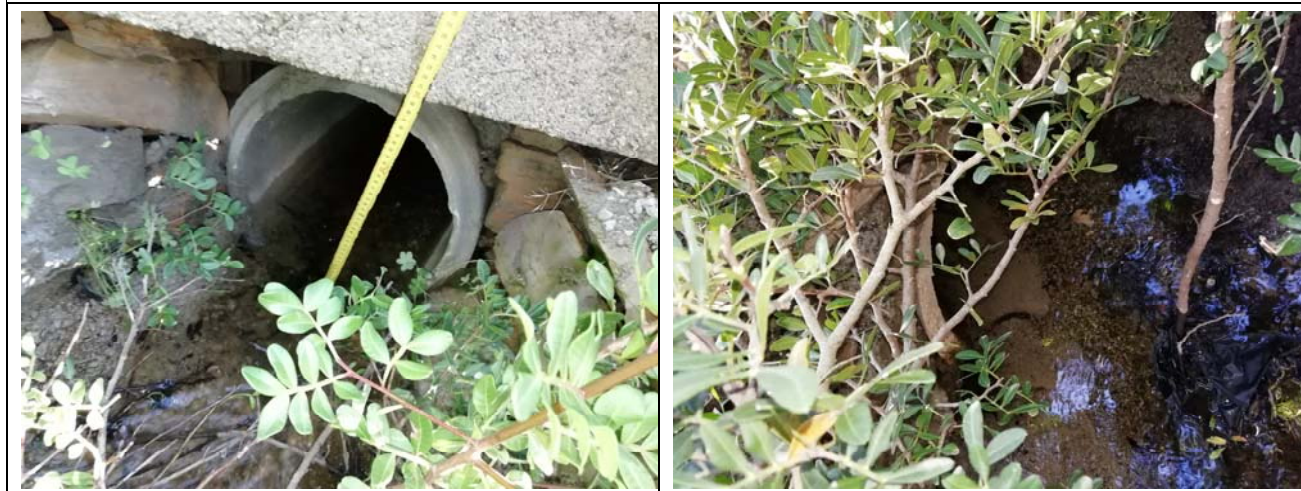
1. Identificazione	
1.1. Corso d'acqua attraversato	107004_fiume_584
1.2. Codice del Ponte/attraversamento	48
1.3. Infrastruttura a cui appartiene l'opera	Strada asfaltata
1.4. Comune in cui ricade l'attraversamento	Carloforte
1.5. Descrizione	Attraversamento condotta in cemento diametro 0.40 m

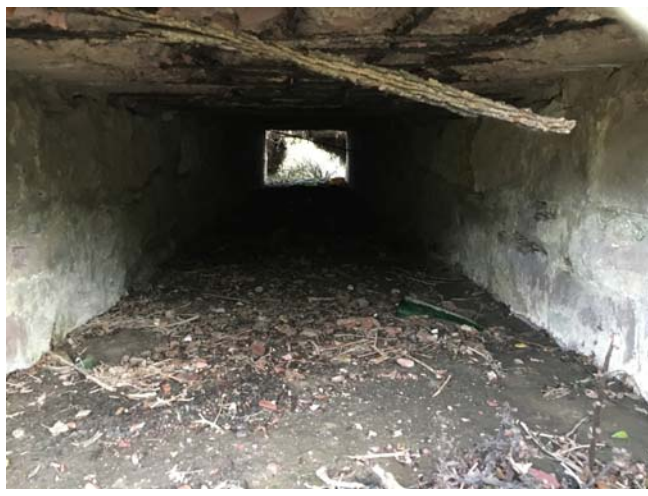
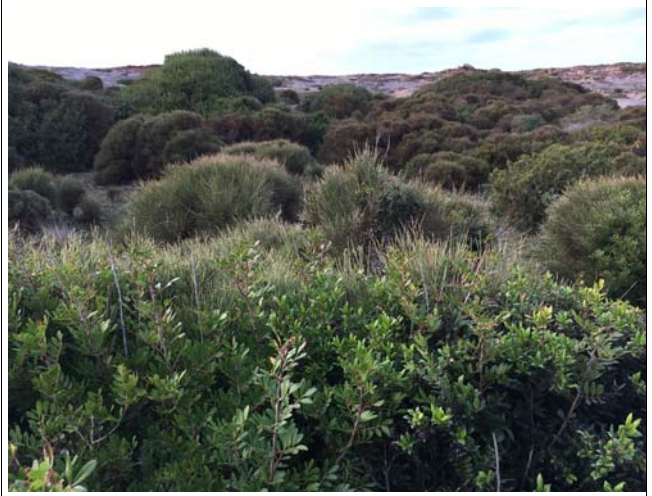
1. Identificazione	
1.1. Corso d'acqua attraversato	107004_fiume_26517
1.2. Codice del Ponte/attraversamento	50
1.3. Infrastruttura a cui appartiene l'opera	SP101
1.4. Comune in cui ricade l'attraversamento	Carloforte
1.5. Descrizione	Attraversamento in muratura e calcestruzzo a gravità a sezione rettangolare. Armature a vista con evidenti tracce di ammaloramento

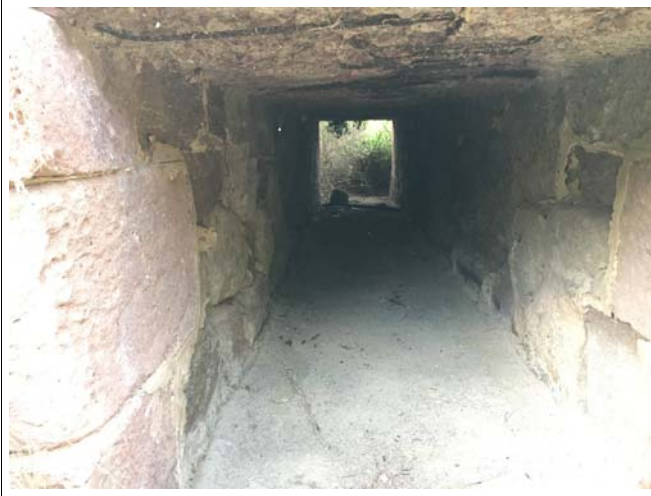
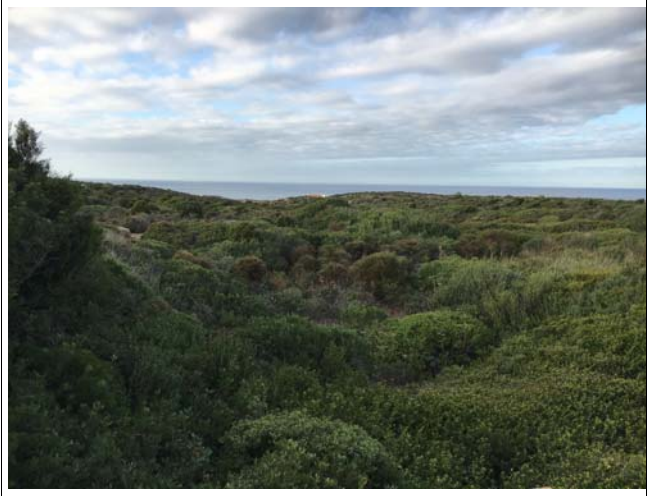
1. Identificazione	
1.1. Corso d'acqua attraversato	107004_fiume_3811
1.2. Codice del Ponte/attraversamento	51
1.3. Infrastruttura a cui appartiene l'opera	SP101
1.4. Comune in cui ricade l'attraversamento	Carloforte
1.5. Descrizione	Attraversamento in muratura e calcestruzzo a gravità a sezione rettangolare. Armature a vista con evidenti tracce di ammaloramento

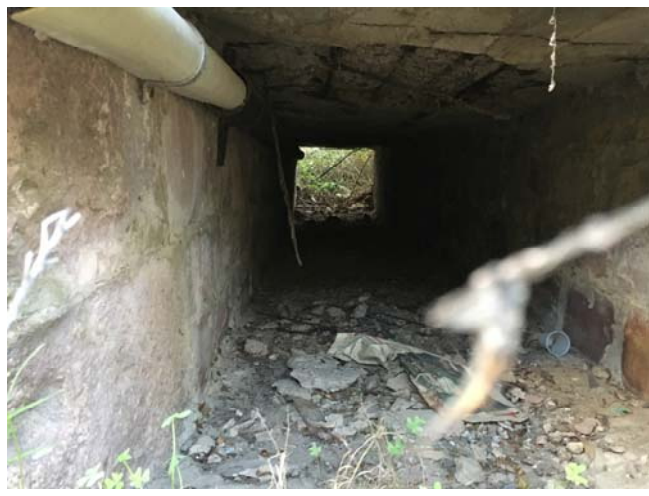
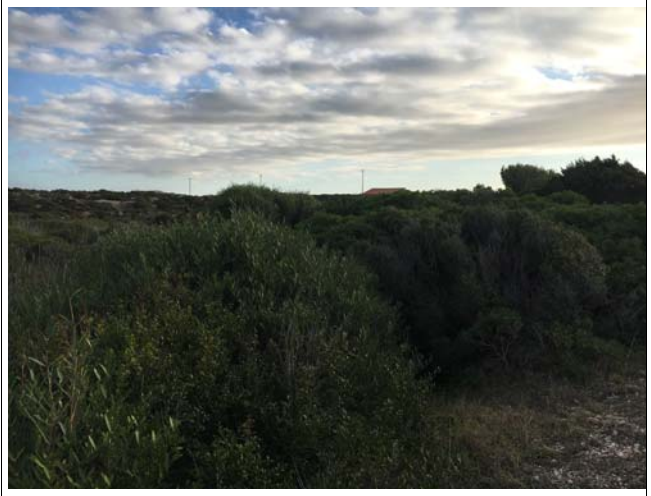
1. Identificazione	
1.1. Corso d'acqua attraversato	107004_fiume_31070
1.2. Codice del Ponte/attraversamento	52
1.3. Infrastruttura a cui appartiene l'opera	SP101
1.4. Comune in cui ricade l'attraversamento	Carloforte
1.5. Descrizione	Attraversamento in muratura e calcestruzzo a gravità a sezione rettangolare. Armature a vista con evidenti tracce di ammaloramento

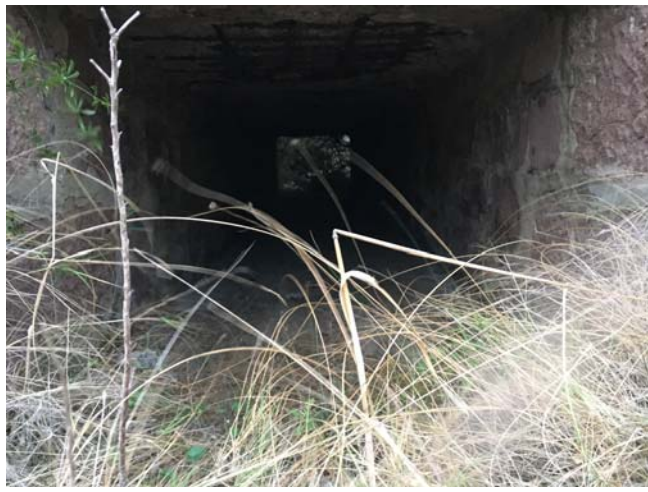
1. Identificazione	
1.1. Corso d'acqua attraversato	107004_fiume_32573
1.2. Codice del Ponte/attraversamento	53
1.3. Infrastruttura a cui appartiene l'opera	SP101
1.4. Comune in cui ricade l'attraversamento	Carloforte
1.5. Descrizione	Attraversamento in muratura e calcestruzzo a gravità a sezione rettangolare. Armature a vista con evidenti tracce di ammaloramento

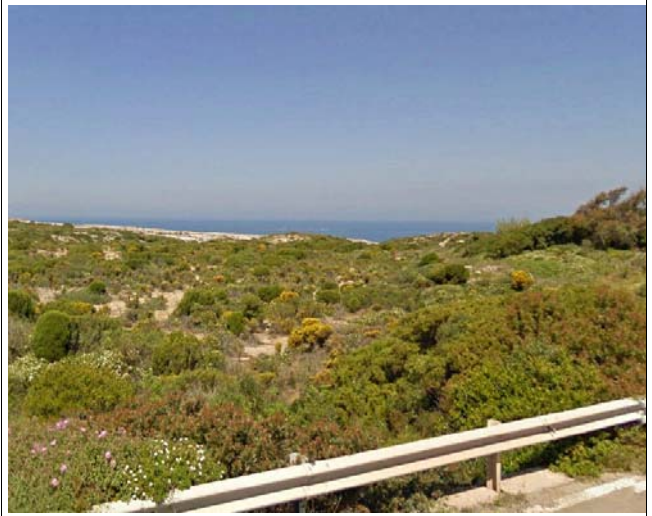
1. Identificazione	
1.1. Corso d'acqua attraversato	107004_fiume_4762
1.2. Codice del Ponte/attraversamento	54
1.3. Infrastruttura a cui appartiene l'opera	SP101
1.4. Comune in cui ricade l'attraversamento	Carloforte
1.5. Descrizione	Attraversamento in muratura e calcestruzzo a gravità a sezione rettangolare. Armature a vista con evidenti tracce di ammaloramento

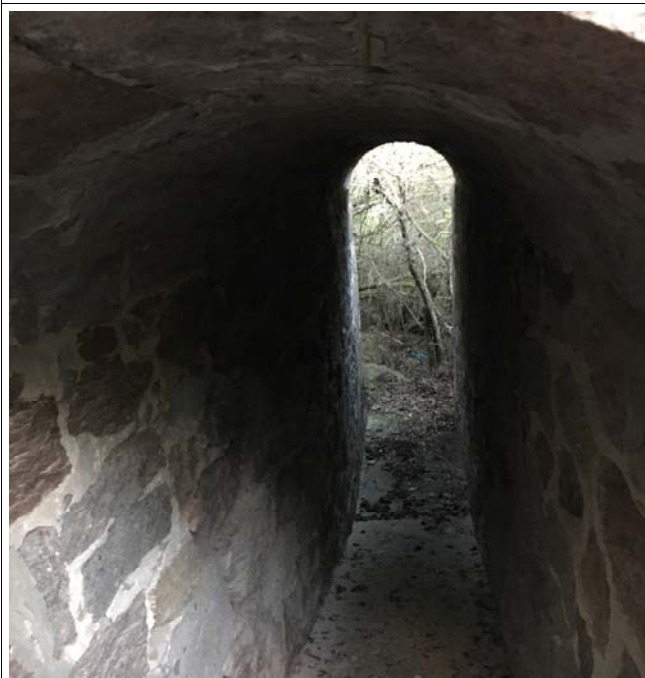
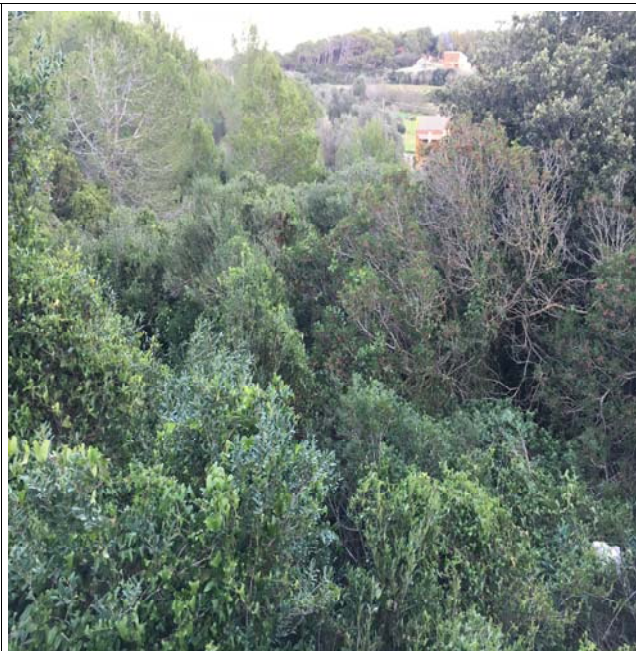
1. Identificazione	
1.1. Corso d'acqua attraversato	107004_fiume_6676
1.2. Codice del Ponte/attraversamento	56
1.3. Infrastruttura a cui appartiene l'opera	SP101
1.4. Comune in cui ricade l'attraversamento	Carloforte
1.5. Descrizione	Attraversamento in muratura con volta a botte.

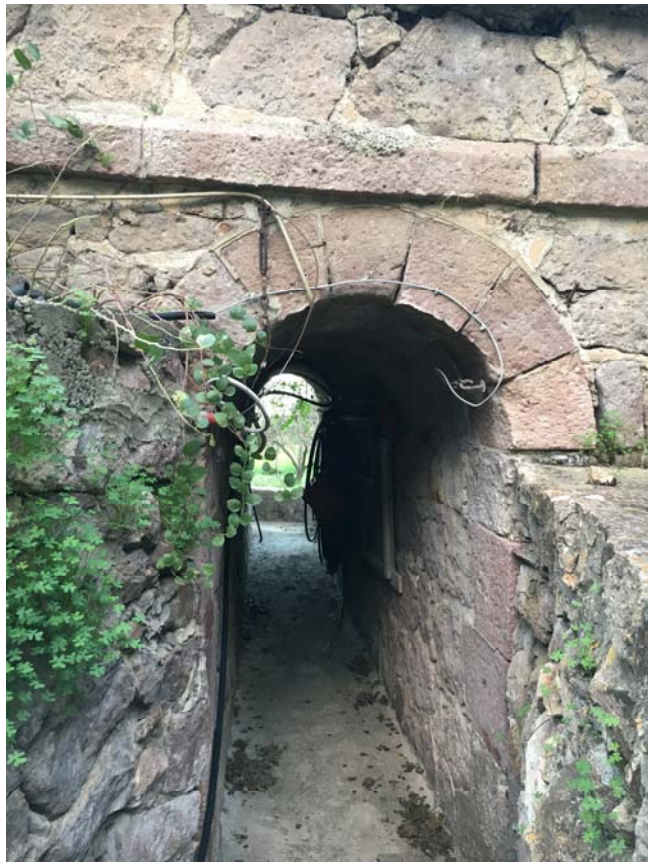
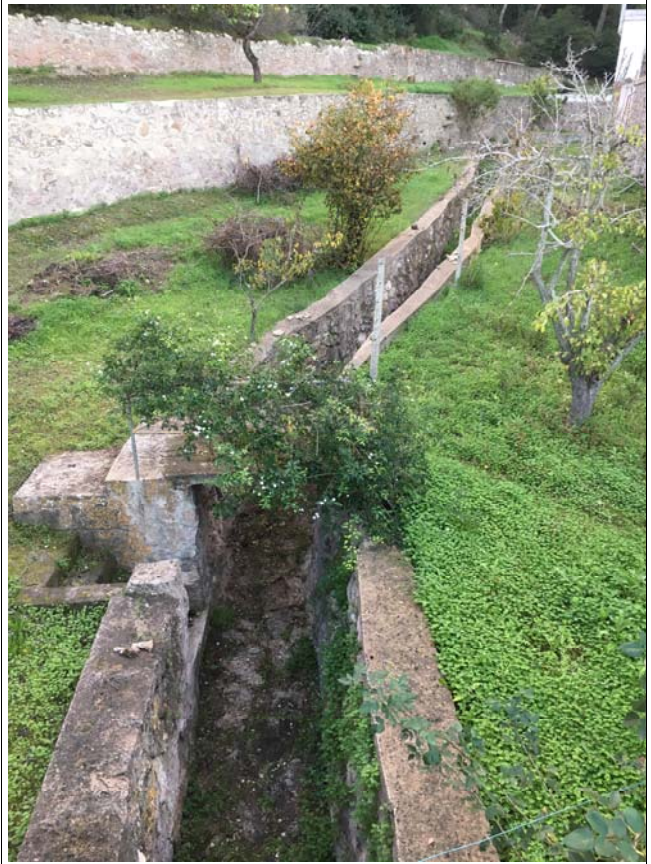
1. Identificazione	
1.1. Corso d'acqua attraversato	107004_fiume_18583
1.2. Codice del Ponte/attraversamento	57
1.3. Infrastruttura a cui appartiene l'opera	SP101
1.4. Comune in cui ricade l'attraversamento	Carloforte
1.5. Descrizione	Attraversamento in muratura con volta a botte.

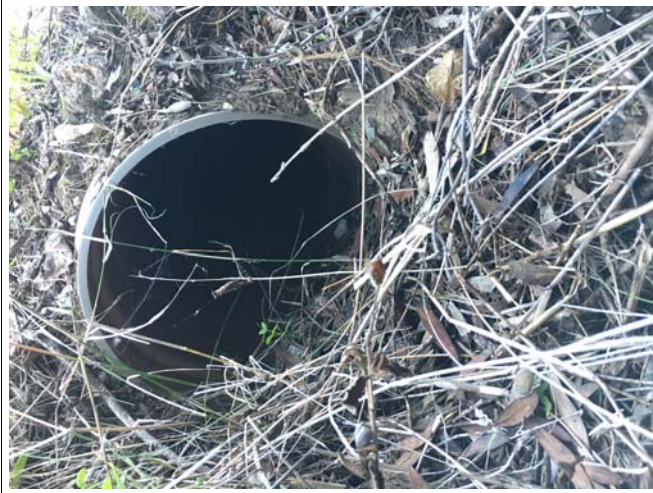
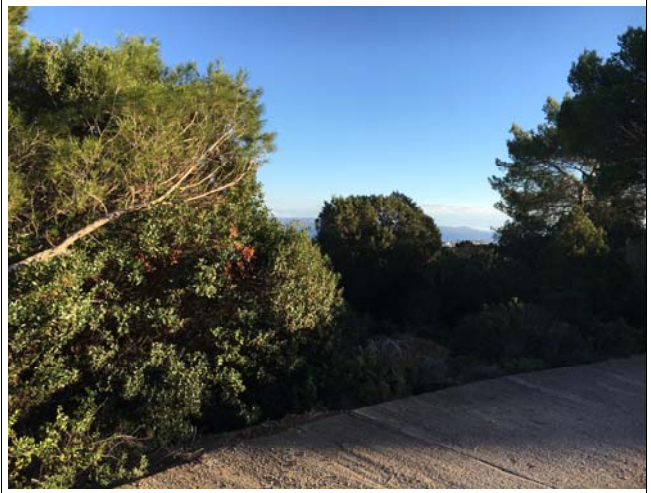
1. Identificazione	
1.1. Corso d'acqua attraversato	107004_fiume_12548
1.2. Codice del Ponte/attraversamento	58
1.3. Infrastruttura a cui appartiene l'opera	Viabilità locale in terra battuta
1.4. Comune in cui ricade l'attraversamento	Carloforte
1.5. Descrizione	Attraversamento con condotto in cemento di diametro pari a 0,3 m. sezione circolare.

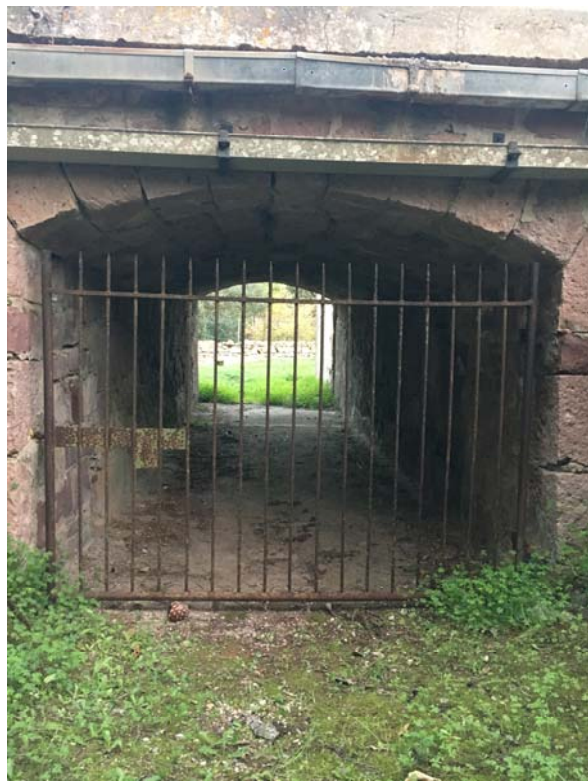
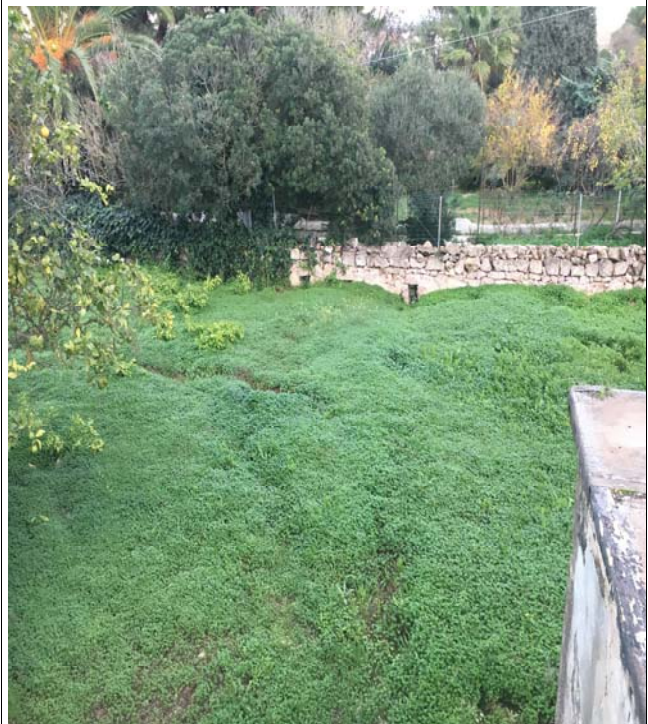
1. Identificazione	
1.1. Corso d'acqua attraversato	107004_fiume_12548
1.2. Codice del Ponte/attraversamento	59
1.3. Infrastruttura a cui appartiene l'opera	Viabilità locale in terra battuta
1.4. Comune in cui ricade l'attraversamento	Carloforte
1.5. Descrizione	Attraversamento in muratura.

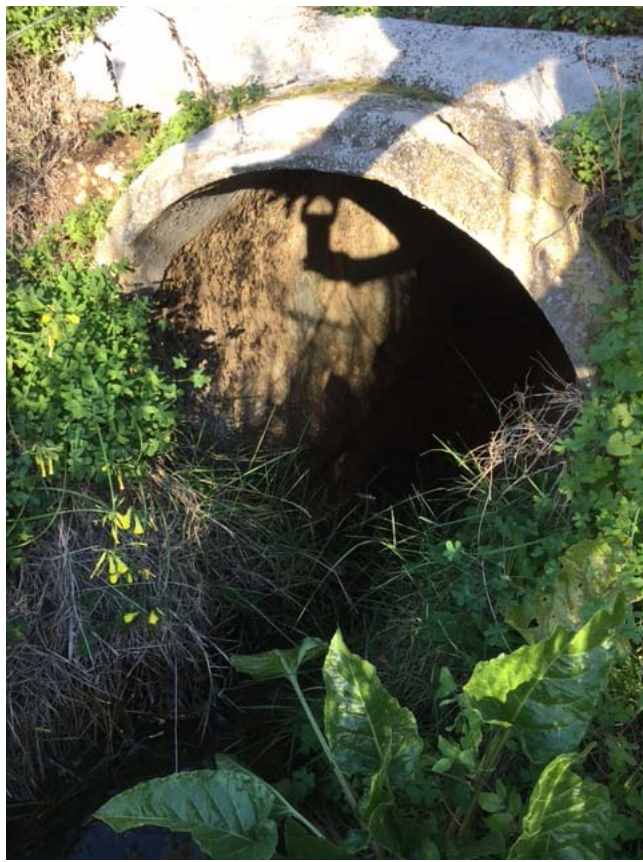
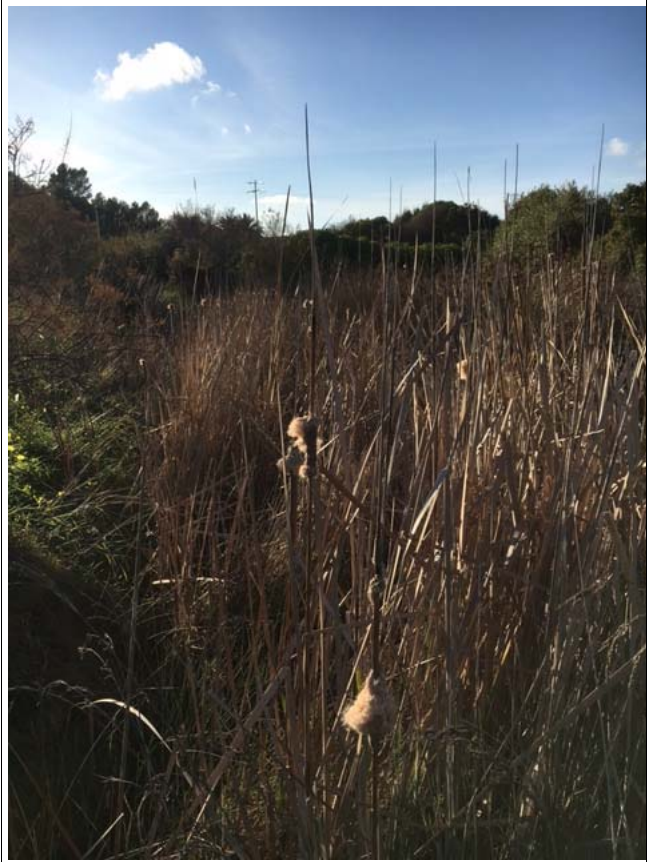
1. Identificazione	
1.1. Corso d'acqua attraversato	Canale Carlino
1.2. Codice del Ponte/attraversamento	60
1.3. Infrastruttura a cui appartiene l'opera	S.P. 103
1.4. Comune in cui ricade l'attraversamento	Carloforte
1.5. Descrizione	Attraversamento con condotta in cemento diametro 0.80 m

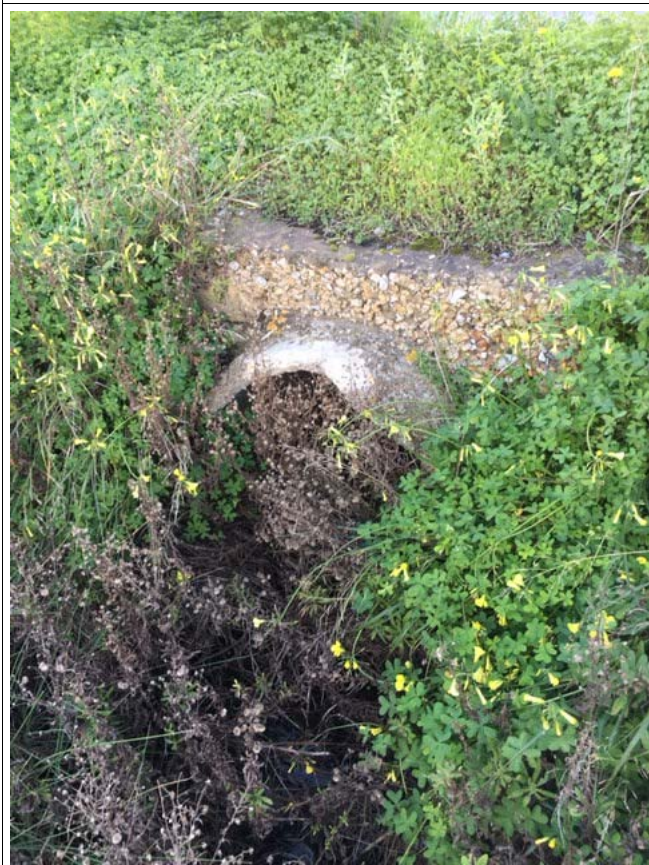
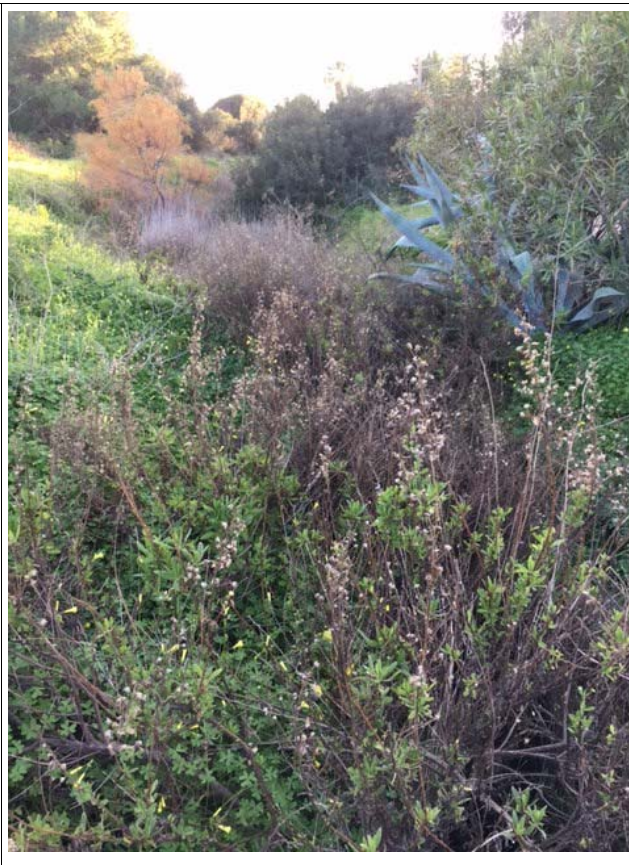
1. Identificazione	
1.1. Corso d'acqua attraversato	Canale Carlino
1.2. Codice del Ponte/attraversamento	61
1.3. Infrastruttura a cui appartiene l'opera	S.P. 103
1.4. Comune in cui ricade l'attraversamento	Carloforte
1.5. Descrizione	Attraversamento con condotta in cemento diametro 0.80 m

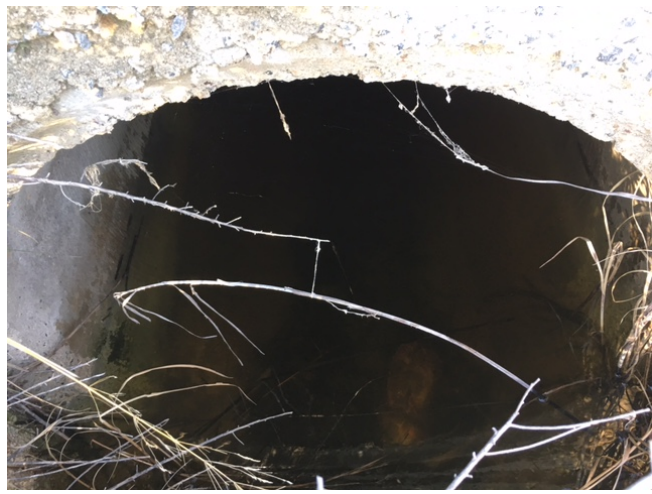
1. Identificazione	
1.1. Corso d'acqua attraversato	FIUME_327267
1.2. Codice del Ponte/attraversamento	62
1.3. Infrastruttura a cui appartiene l'opera	Strada privata
1.4. Comune in cui ricade l'attraversamento	Carloforte
1.5. Descrizione	Attraversamento condotta in cemento diametro 0.50 m

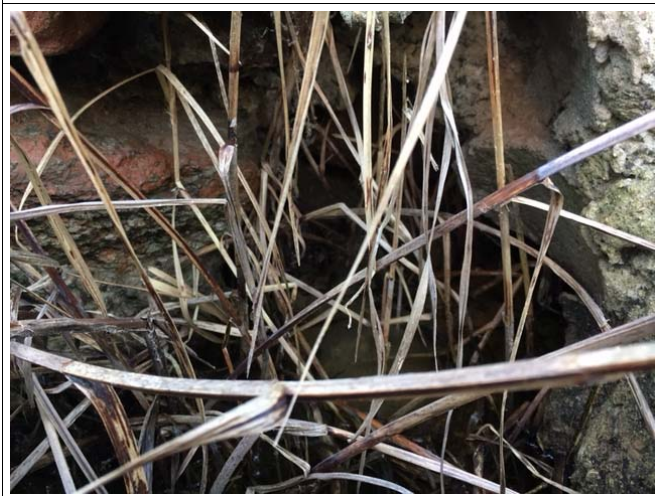
1. Identificazione	
1.1. Corso d'acqua attraversato	107004_Fiume_327265
1.2. Codice del Ponte/attraversamento	63
1.3. Infrastruttura a cui appartiene l'opera	Strada bianca
1.4. Comune in cui ricade l'attraversamento	Carloforte
1.5. Descrizione	Attraversamento con condotta in cemento diametro 0.70 m

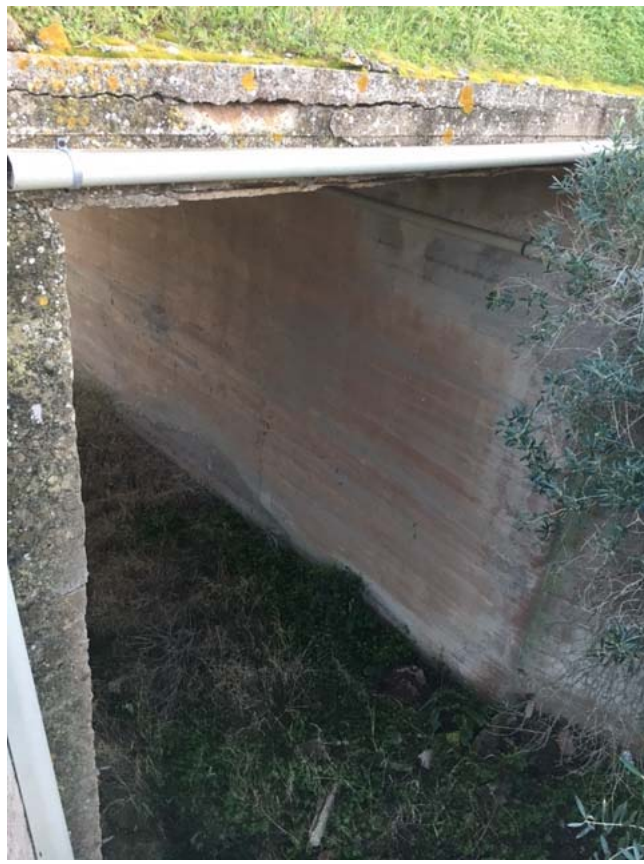
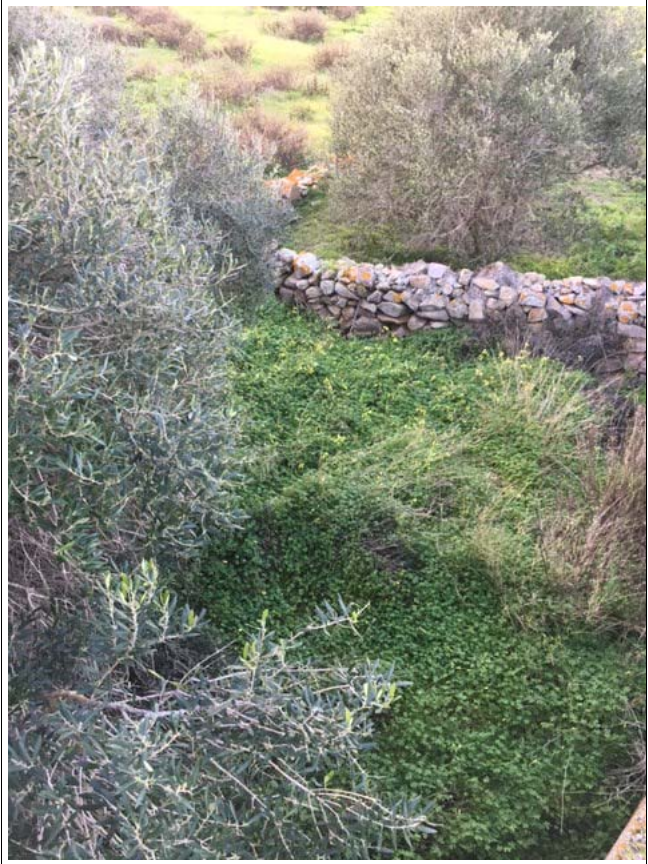
1. Identificazione	
1.1. Corso d'acqua attraversato	107004_fiume_20976
1.2. Codice del Ponte/attraversamento	64
1.3. Infrastruttura a cui appartiene l'opera	S.P. 103
1.4. Comune in cui ricade l'attraversamento	Carloforte
1.5. Descrizione	Attraversamento a sezione rettangolare in cemento armato

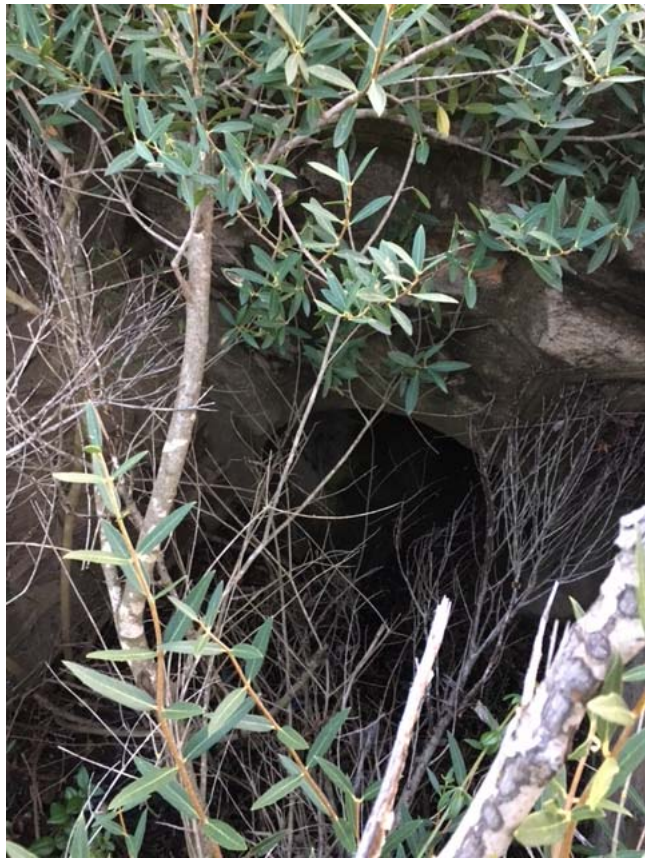
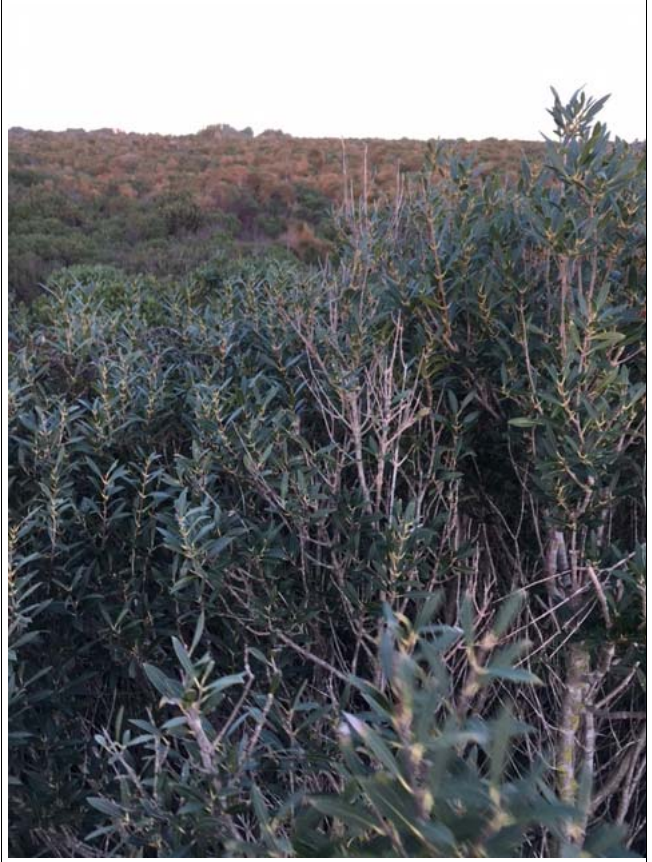
1. Identificazione	
1.1. Corso d'acqua attraversato	107004_fiume_25257
1.2. Codice del Ponte/attraversamento	65
1.3. Infrastruttura a cui appartiene l'opera	S.P. 102
1.4. Comune in cui ricade l'attraversamento	Carloforte
1.5. Descrizione	Attraversamento con condotta in cemento armato di diametro pari a 0,90 metri

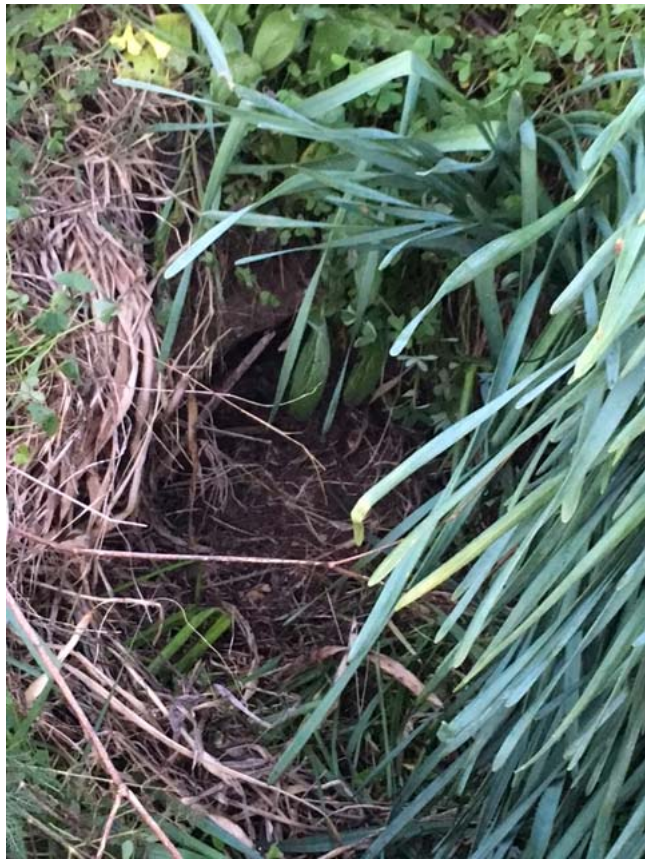
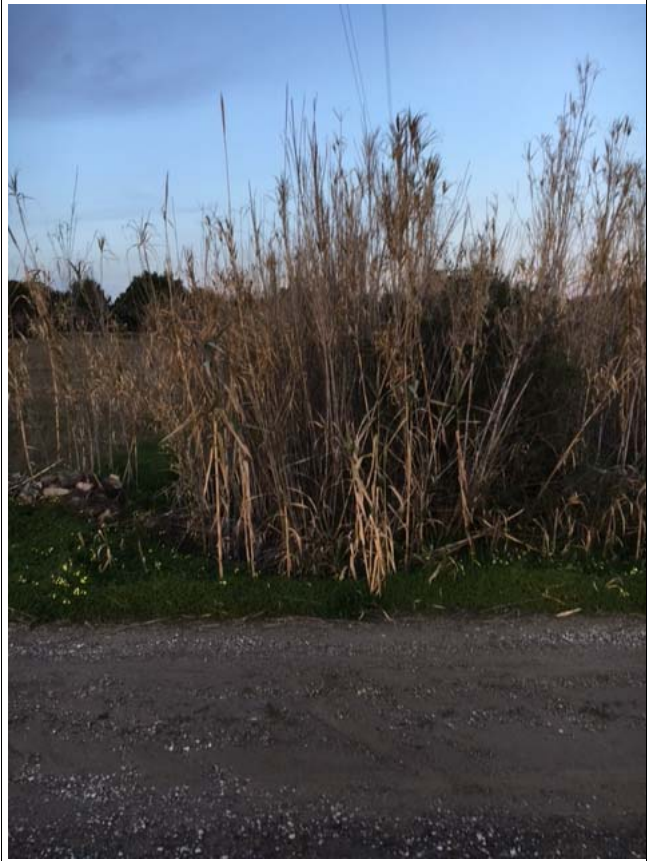
1. Identificazione	
1.1. Corso d'acqua attraversato	107004_fiume_25257
1.2. Codice del Ponte/attraversamento	67
1.3. Infrastruttura a cui appartiene l'opera	Strada bianca località bue marino
1.4. Comune in cui ricade l'attraversamento	Carloforte
1.5. Descrizione	Attraversamento con condotta in cemento armato di diametro pari a 0,50 metri

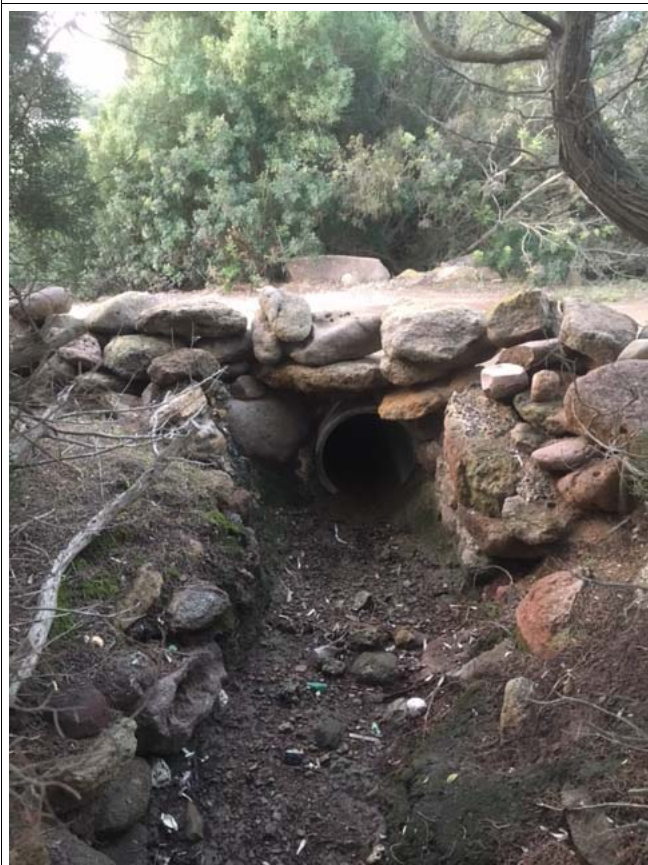
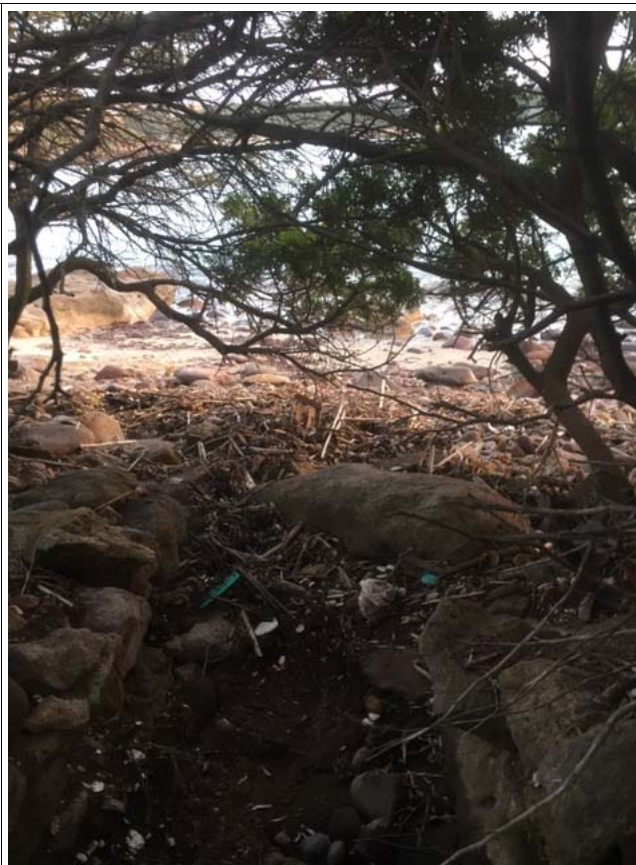
1. Identificazione	
1.1. Corso d'acqua attraversato	107004_fiume_15193
1.2. Codice del Ponte/attraversamento	68
1.3. Infrastruttura a cui appartiene l'opera	Strada bianca
1.4. Comune in cui ricade l'attraversamento	Carloforte
1.5. Descrizione	Attraversamento con condotta in cemento armato di diametro pari a 0,40 metri
