PUC 2017 **COMUNE DI CARLOFORTE**

Piano Urbanistico Comunale

**Doc. 23.2 - Schede di caratterizzazione
attraversamenti viari esistenti - da 41 a 85**

Elaborato A52.6

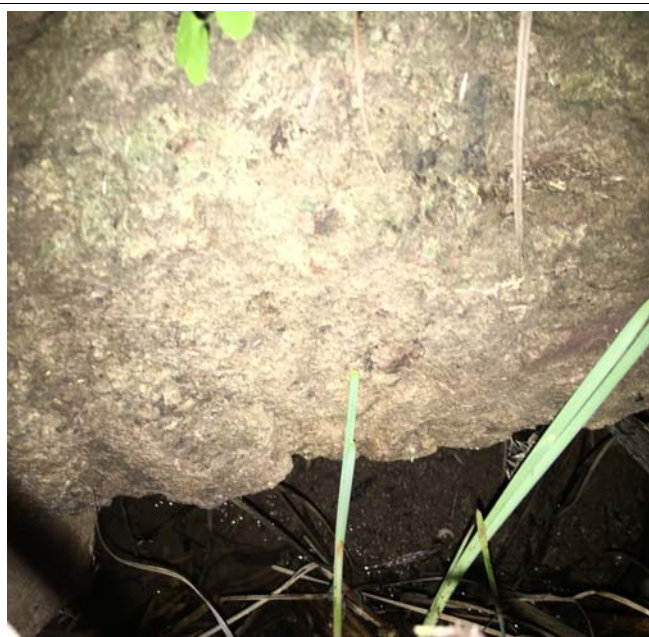
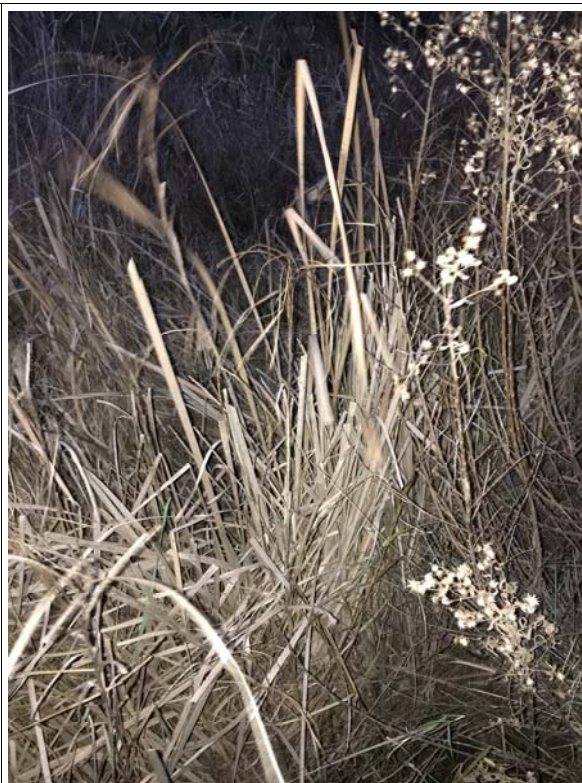
1. Identificazione	
1.1. Corso d'acqua attraversato	107004_fiume_3515
1.2. Codice del Ponte/attraversamento	69
1.3. Infrastruttura a cui appartiene l'opera	Strada bianca
1.4. Comune in cui ricade l'attraversamento	Carloforte
1.5. Descrizione	Attraversamento in muratura

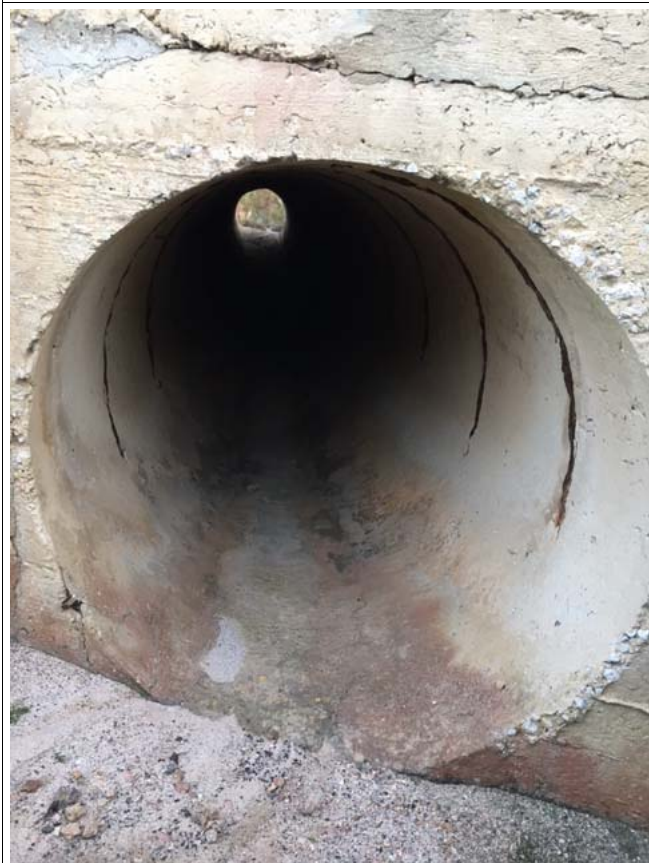
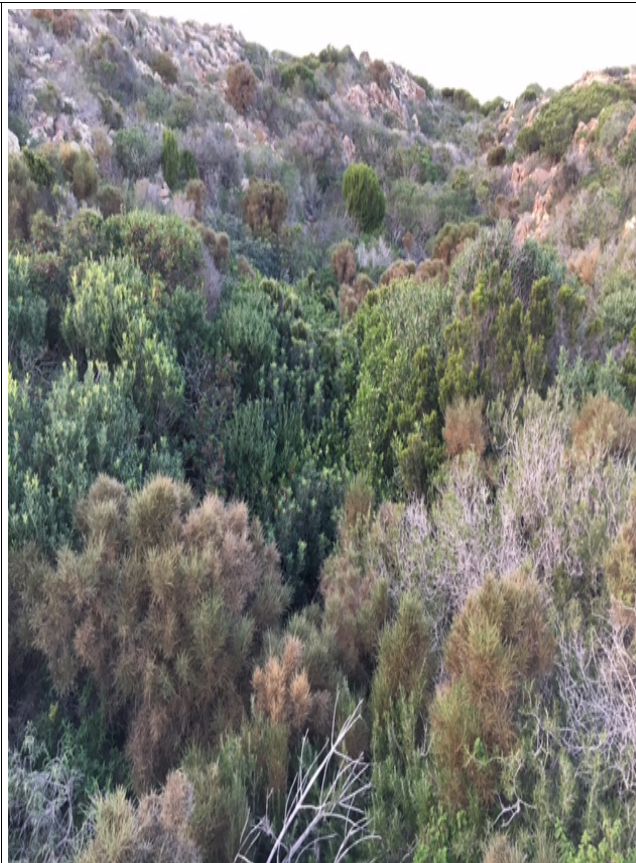
1. Identificazione	
1.1. Corso d'acqua attraversato	107004_fiume_355
1.2. Codice del Ponte/attraversamento	70
1.3. Infrastruttura a cui appartiene l'opera	S.P. 104
1.4. Comune in cui ricade l'attraversamento	Carloforte
1.5. Descrizione	Attraversamento con condotto in cemento di diametro pari a 1,00 m. sezione circolare

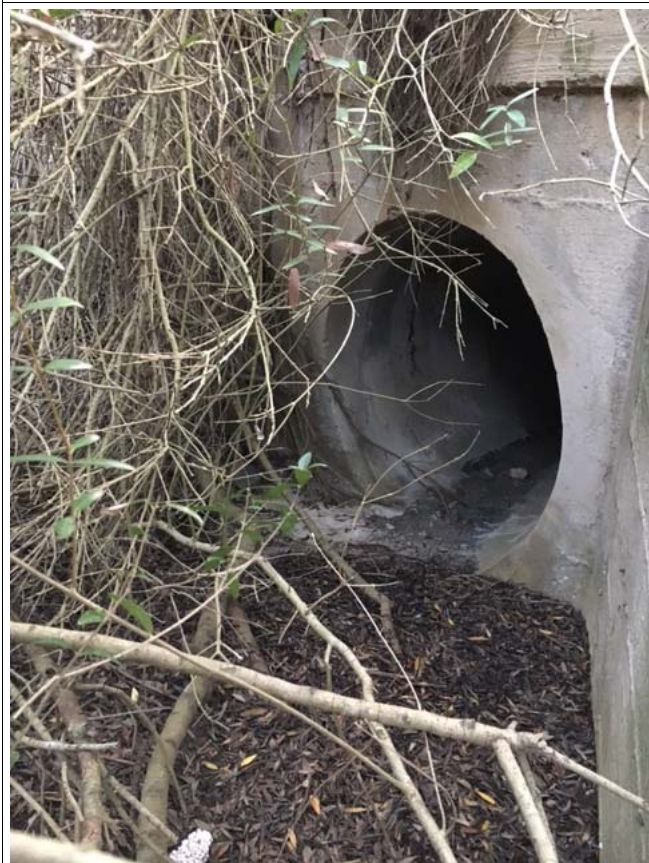
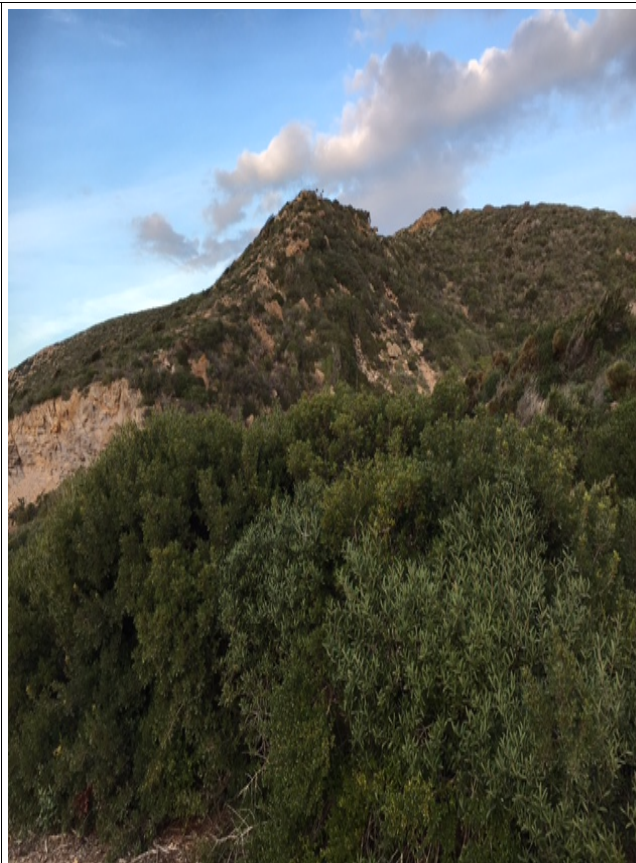
1. Identificazione	
1.1. Corso d'acqua attraversato	107004_fiume_31094
1.2. Codice del Ponte/attraversamento	71
1.3. Infrastruttura a cui appartiene l'opera	S.P. 104
1.4. Comune in cui ricade l'attraversamento	Carloforte
1.5. Descrizione	Attraversamento con condotto in cemento di diametro pari a 1,00 m. sezione circolare

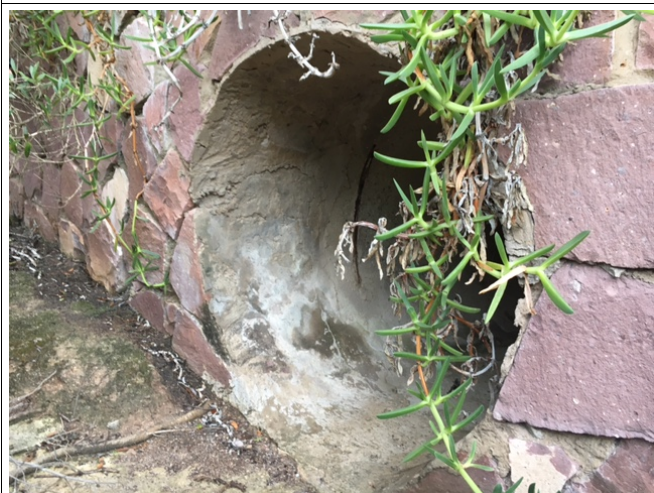
1. Identificazione	
1.1. Corso d'acqua attraversato	107004_fiume_2590
1.2. Codice del Ponte/attraversamento	72
1.3. Infrastruttura a cui appartiene l'opera	S.P. 104
1.4. Comune in cui ricade l'attraversamento	Carloforte
1.5. Descrizione	Attraversamento con condotto in muratura e cemento di diametro pari a 1,00 m. sezione circolare

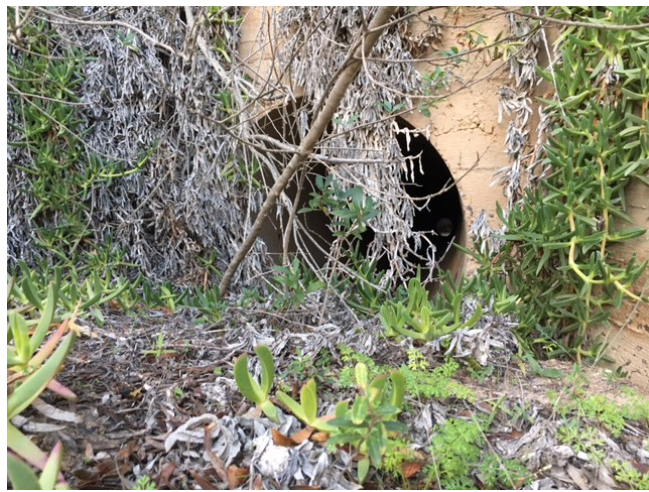
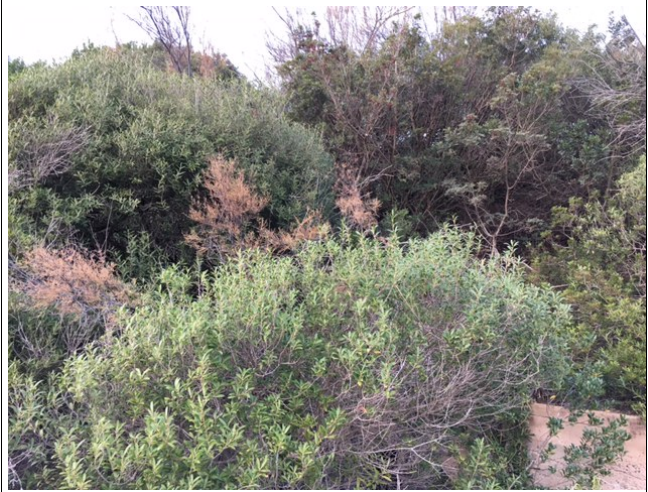
1. Identificazione	
1.1. Corso d'acqua attraversato	107004_fiume_6372
1.2. Codice del Ponte/attraversamento	73
1.3. Infrastruttura a cui appartiene l'opera	S.P. 104
1.4. Comune in cui ricade l'attraversamento	Carloforte
1.5. Descrizione	Attraversamento con condotto in cemento di diametro pari a 1,00 m. sezione circolare

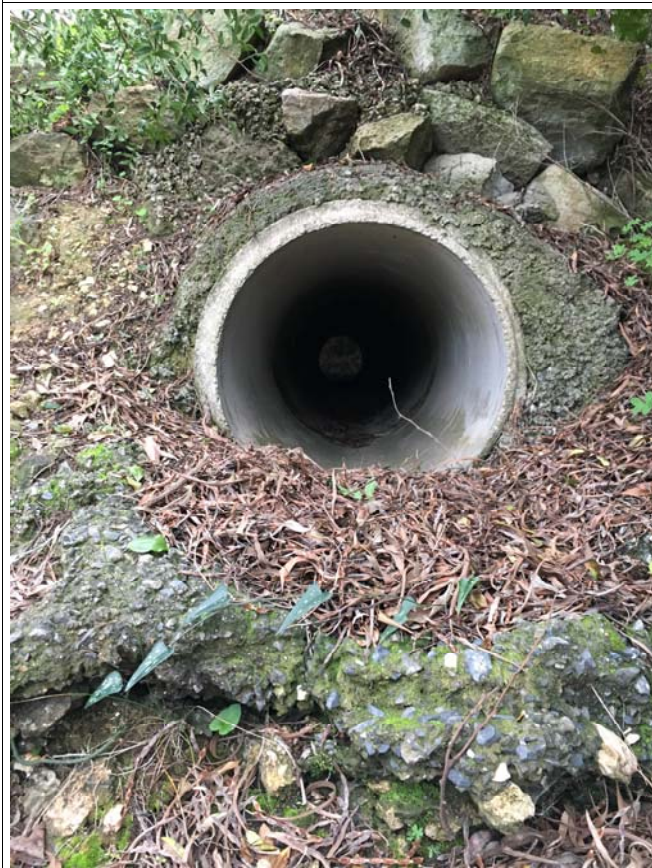
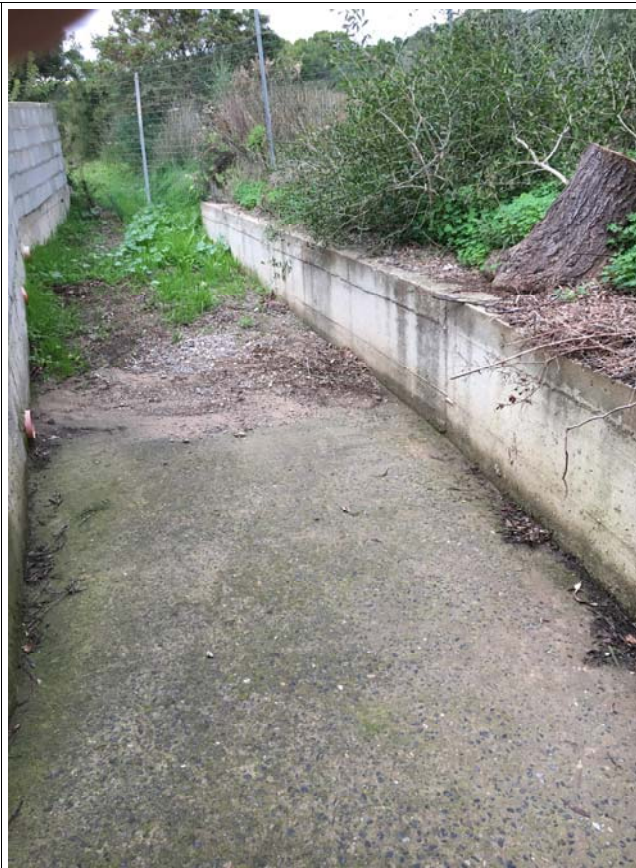
1. Identificazione	
1.1. Corso d'acqua attraversato	Canale Calafati
1.2. Codice del Ponte/attraversamento	76
1.3. Infrastruttura a cui appartiene l'opera	Strada in cemento
1.4. Comune in cui ricade l'attraversamento	Carloforte
1.5. Descrizione	Attraversamento condotta in cemento diametro 0.50 m.

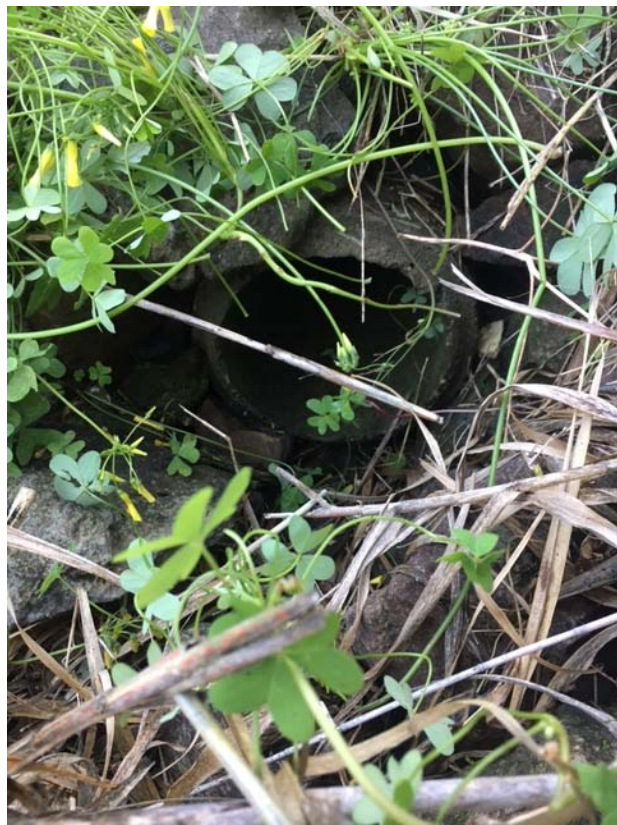
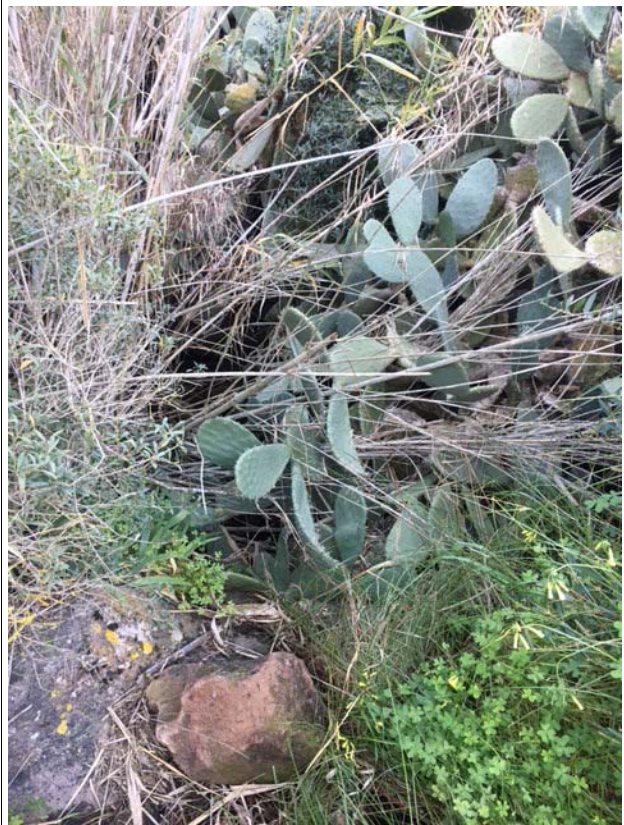
1. Identificazione	
1.1. Corso d'acqua attraversato	Canale Guidi
1.2. Codice del Ponte/attraversamento	77
1.3. Infrastruttura a cui appartiene l'opera	Strada bianca
1.4. Comune in cui ricade l'attraversamento	Carloforte
1.5. Descrizione	Attraversamento condotta in cemento diametro 0.25 m.

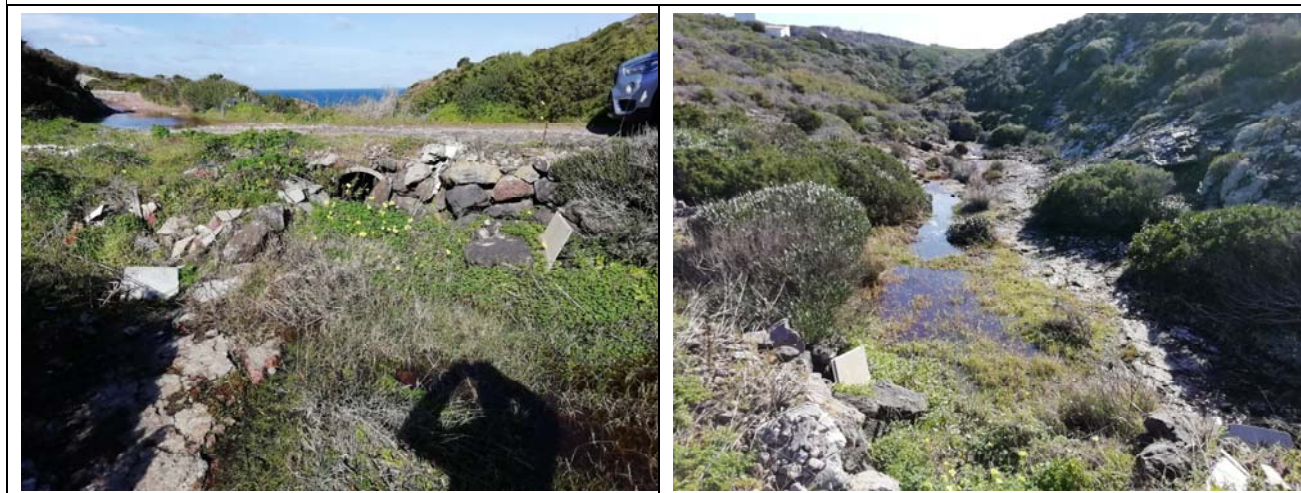
1. Identificazione	
1.1. Corso d'acqua attraversato	Canale di Bacusci
1.2. Codice del Ponte/attraversamento	78
1.3. Infrastruttura a cui appartiene l'opera	Strada in terra
1.4. Comune in cui ricade l'attraversamento	Carloforte
1.5. Descrizione	Attraversamento condotta in cemento diametro 0.80 m
