**PUC 2017 COMUNE DI CARLOFORTE**

Elaborato A52.5

**Doc. 23.1 - Schede di caratterizzazione  
attraversamenti viari esistenti - da 1 a 40**

## STUDIO DI COMPATIBILITA' IDRAULICA

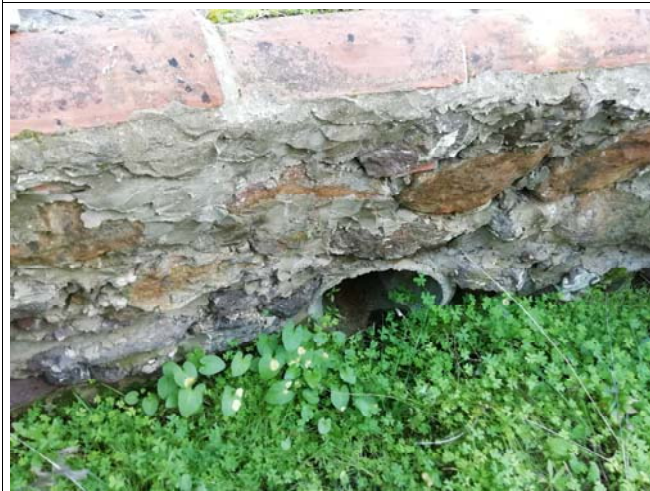
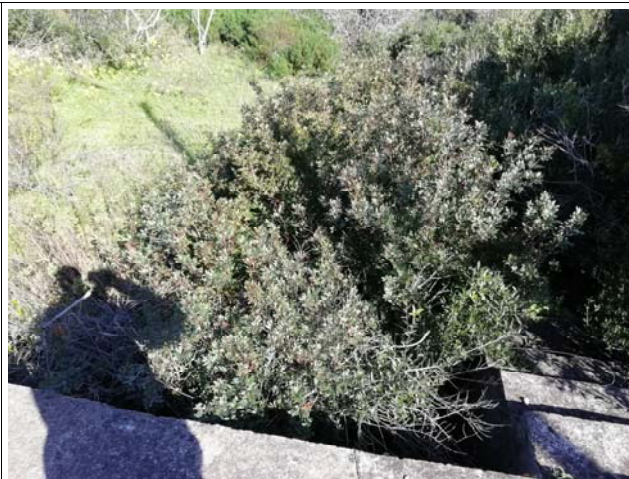
<b>1. Identificazione</b>	
1.1. Corso d'acqua attraversato	107004_FIUME_18354
1.2. Codice del Ponte/attraversamento	1
1.3. Infrastruttura a cui appartiene l'opera	Strada privata
1.4. Comune in cui ricade l'attraversamento	Carloforte
1.5. Descrizione	Attraversamento condotta in cemento diametro 0.40 m

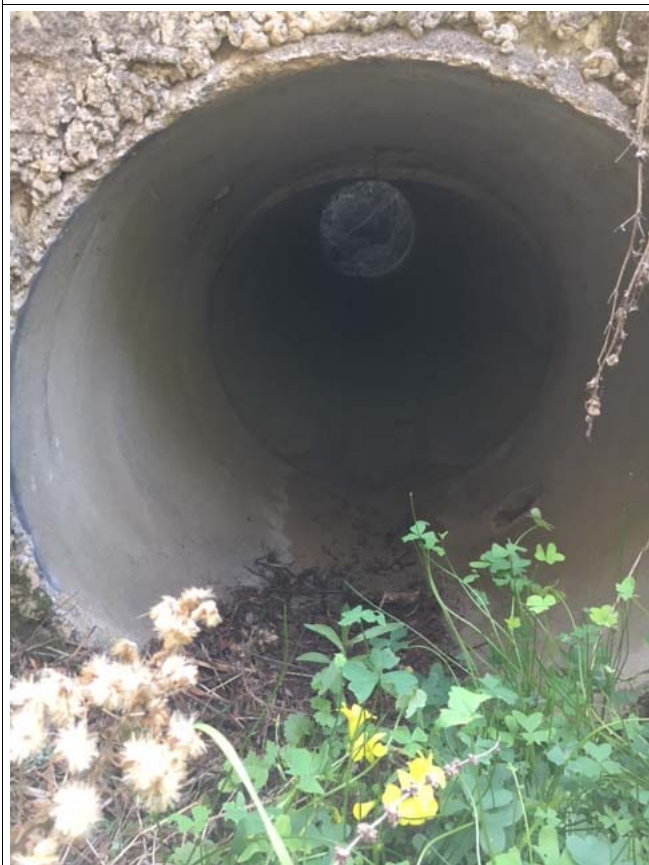
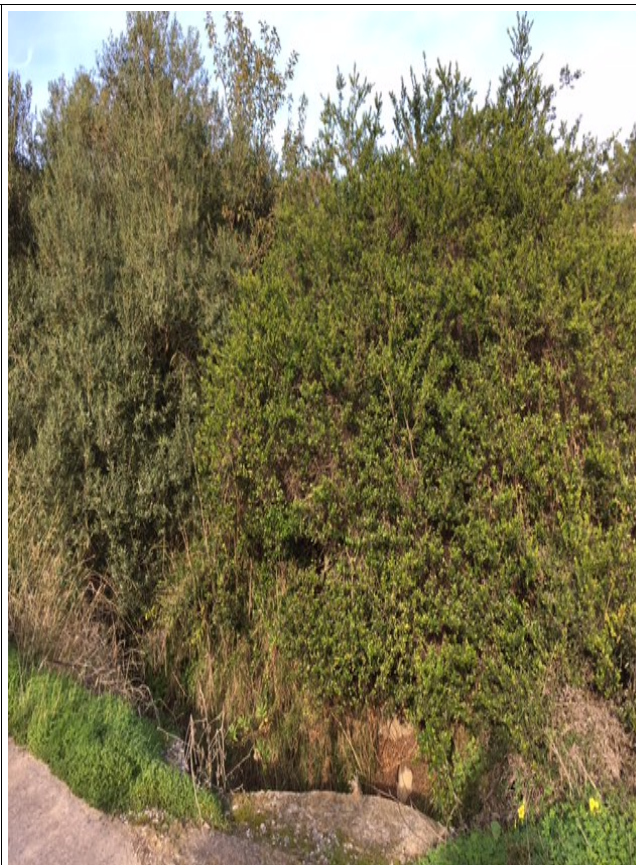
1. Identificazione	
1.1. Corso d'acqua attraversato	Canale del generale
1.2. Codice del Ponte/attraversamento	2
1.3. Infrastruttura a cui appartiene l'opera	Strada bianca
1.4. Comune in cui ricade l'attraversamento	Carloforte
1.5. Descrizione	Attraversamento con condotta in cemento a sezione circolare (d 0,80) a gravità.

<b>6.2 Analisi idraulica</b> (da compilare solo per le opere per le quali è prescritta la verifica di sicurezza)	
6.2.1 Portata di progetto	TR200 pari a 12.97 m <sup>3</sup> /s
6.2.3 Velocità media in alveo	0.78 m/s
6.2.4 Velocità media in golena	0.99 m/s
6.2.5 Effetto di rigurgito dell'attraversamento	0 m
6.2.6 Livello idrico massimo	128.79 m
6.2.7 Franco idraulico	Sormontato dalla piena
6.2.8 Scalzamento sulle fondazioni (pile, spalle, rilevati di accesso) rilevato a seguito di sopralluogo	Nessuno
<b>Valori riferiti alle condizioni critiche</b>	
6.2.9 Portata critica (m <sup>3</sup> /s)	0.3 - Valore transitante con franco pari a 0.50 m (50% del valore del franco definito dalle norme vigenti)
6.2.10 Tempo di ritorno critico	Inferiore ad 1 anno

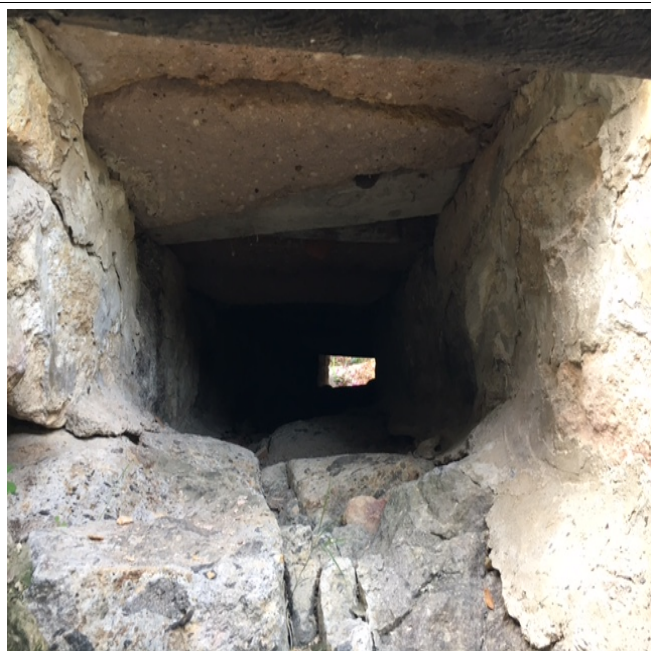
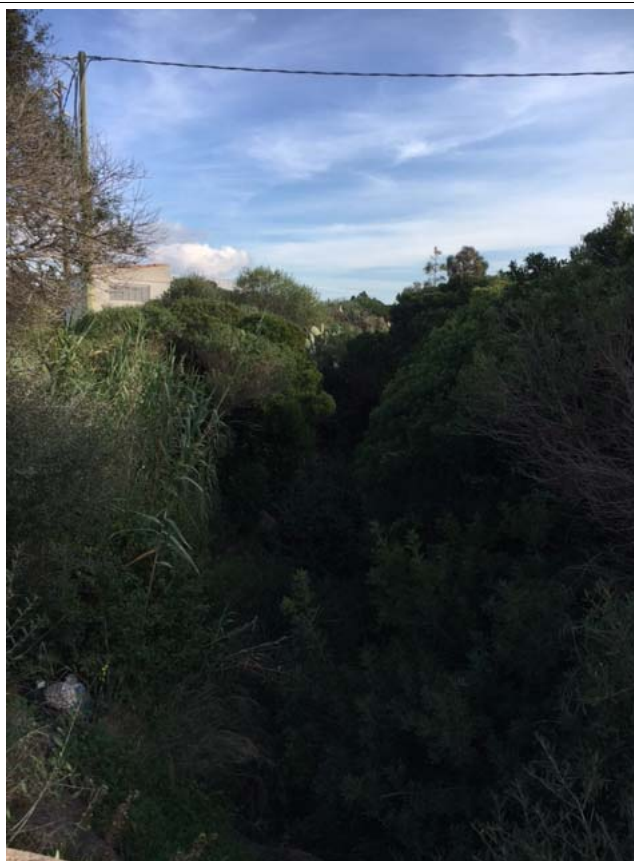
<b>1. Identificazione</b>	
1.1. Corso d'acqua attraversato	Canale del generale
1.2. Codice del Ponte/attraversamento	3
1.3. Infrastruttura a cui appartiene l'opera	Strada bianca
1.4. Comune in cui ricade l'attraversamento	Carloforte
1.5. Descrizione	Attraversamento in cemento e muratura a gravità.

<b>6.2 Analisi idraulica</b> (da compilare solo per le opere per le quali è prescritta la verifica di sicurezza)	
6.2.1 Portata di progetto	TR200 pari a 12.97 m <sup>3</sup> /s
6.2.3 Velocità media in alveo	1.58 m/s
6.2.4 Velocità media in golena	1.58 m/s
6.2.5 Effetto di rigurgito dell'attraversamento	0
6.2.6 Livello idrico massimo	95.74 m
6.2.7 Franco idraulico	Sormontato dalla piena
6.2.8 Scalzamento sulle fondazioni (pile, spalle, rilevati di accesso) rilevato a seguito di sopralluogo	Nessuno
<b>Valori riferiti alle condizioni critiche</b>	
6.2.9 Portata critica (m <sup>3</sup> /s)	0.4 - Valore transigente con franco pari a 0.68 m (50% del valore del franco definito dalle norme vigenti)
6.2.10 Tempo di ritorno critico	Inferiore ad 1 anno

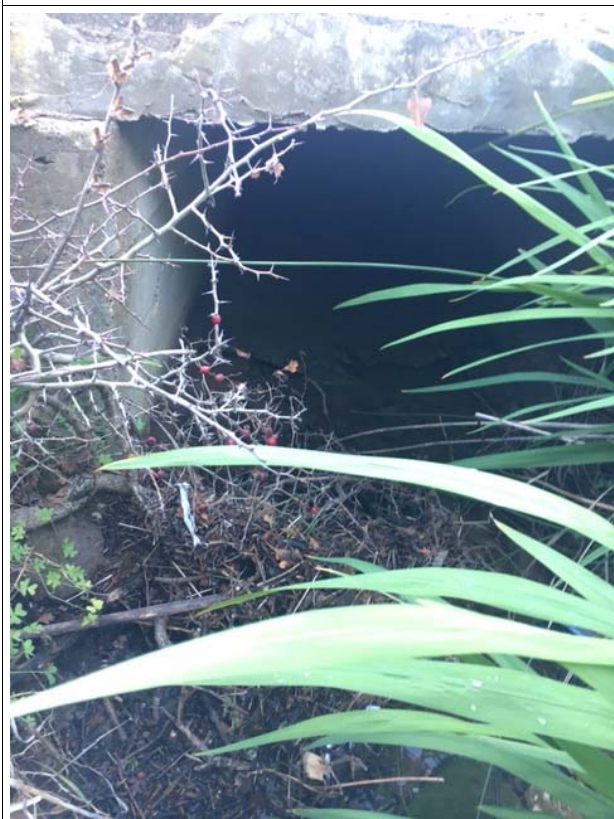
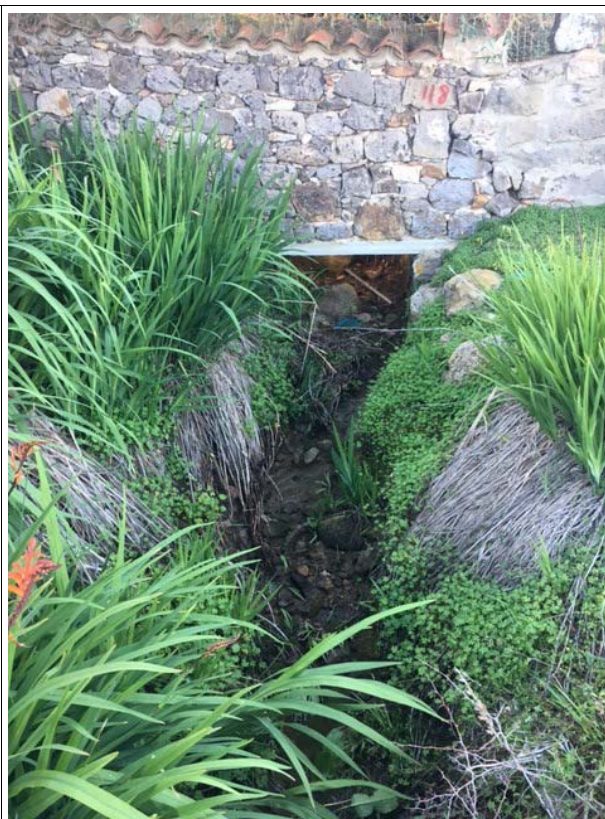
1. Identificazione	
1.1. Corso d'acqua attraversato	Canale del Generale
1.2. Codice del Ponte/attraversamento	4
1.3. Infrastruttura a cui appartiene l'opera	Viabilità locale in cemento
1.4. Comune in cui ricade l'attraversamento	Carloforte
1.5. Descrizione	Attraversamento in muratura e cemento

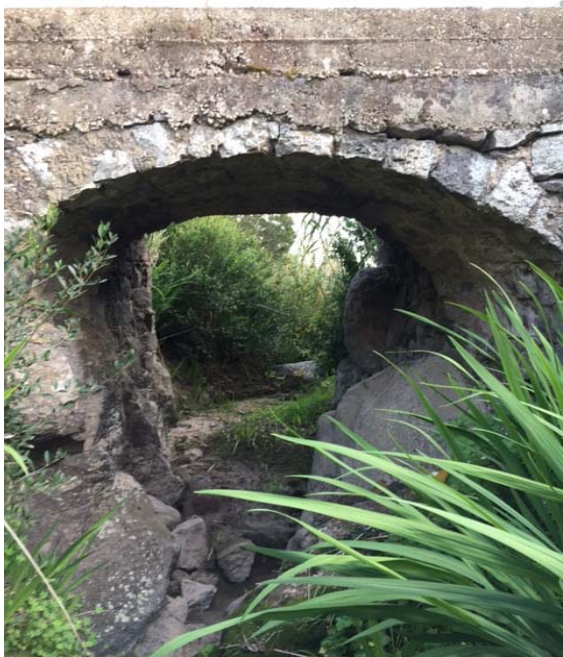
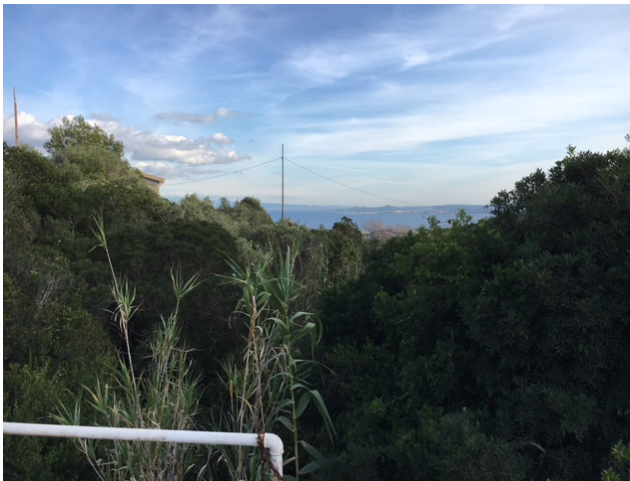
1. Identificazione	
1.1. Corso d'acqua attraversato	Canale del generale
1.2. Codice del Ponte/attraversamento	5
1.3. Infrastruttura a cui appartiene l'opera	Strada bianca
1.4. Comune in cui ricade l'attraversamento	Carloforte
1.5. Descrizione	Attraversamento a volta in muratura. a gravità.

<b>6.2 Analisi idraulica</b> (da compilare solo per le opere per le quali è prescritta la verifica di sicurezza)	
6.2.1 Portata di progetto	TR200 pari a 25.45 m <sup>3</sup> /s
6.2.3 Velocità media in alveo	1.01 m/s
6.2.4 Velocità media in golena	1.01 m/s
6.2.5 Effetto di rigurgito dell'attraversamento	0.23 m
6.2.6 Livello idrico massimo	82.54 m
6.2.7 Franco idraulico	Sormontato dalla piena
6.2.8 Scalzamento sulle fondazioni (pile, spalle, rilevati di accesso) rilevato a seguito di sopralluogo	Nessuno
<b>Valori riferiti alle condizioni critiche</b>	
6.2.9 Portata critica (m <sup>3</sup> /s)	10.4 - Valore transitante con franco pari a 0.80 m (50% del valore del franco definito dalle norme vigenti)
6.2.10 Tempo di ritorno critico	15 anni

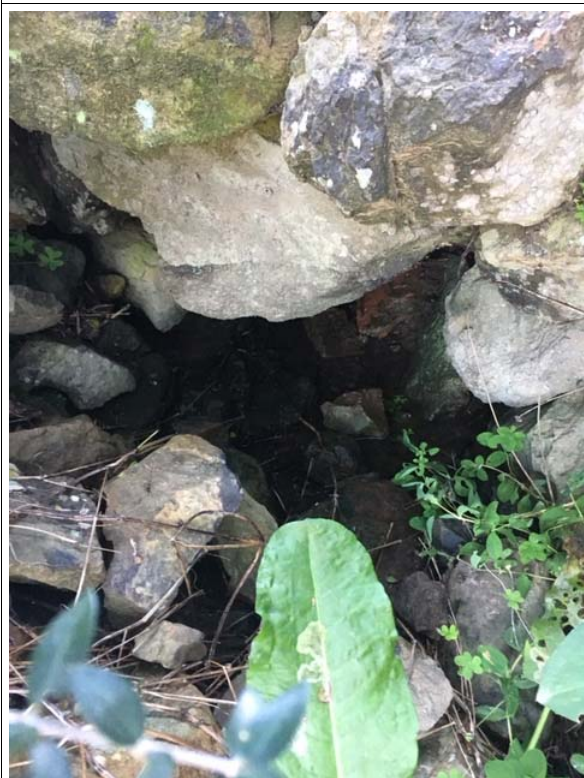
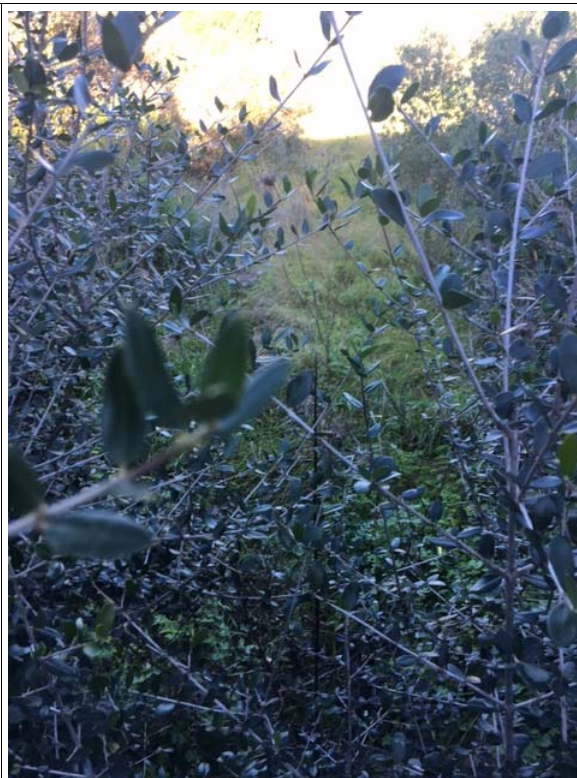
<b>1. Identificazione</b>	
1.1. Corso d'acqua attraversato	Canale deli Muggini
1.2. Codice del Ponte/attraversamento	6
1.3. Infrastruttura a cui appartiene l'opera	Viabilità locale in terra battuta
1.4. Comune in cui ricade l'attraversamento	Carloforte
1.5. Descrizione	Attraversamento in muratura non stabile

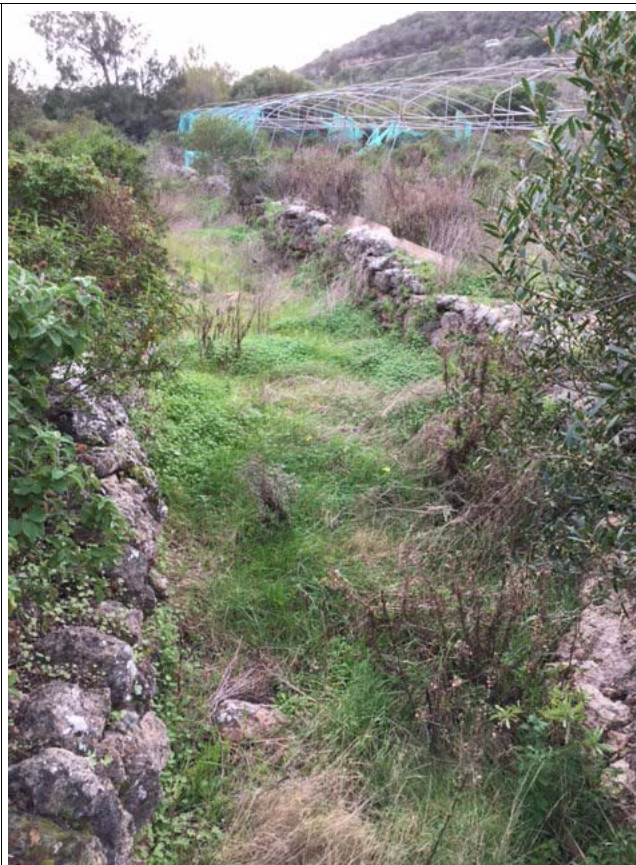
<b>1. Identificazione</b>	
1.1. Corso d'acqua attraversato	Canale deli Muggini
1.2. Codice del Ponte/attraversamento	7
1.3. Infrastruttura a cui appartiene l'opera	Attraversamento su terreno privato
1.4. Comune in cui ricade l'attraversamento	Carloforte
1.5. Descrizione	Attraversamento in cemento non stabile

<b>6.2 Analisi idraulica</b> (da compilare solo per le opere per le quali è prescritta la verifica di sicurezza)	
6.2.1 Portata di progetto (m <sup>3</sup> /s)	20.66
6.2.3 Velocità media in alveo (m/s)	0.73
6.2.4 Velocità media in golena (m/s)	0.73
6.2.5 Effetto di rigurgito dell'attraversamento (m)	0.62
6.2.6 Livello idrico massimo (m slm)	109.12
6.2.7 Franco idraulico (m)	
6.2.8 Scalzamento sulle fondazioni (pile, spalle, rilevati di accesso) rilevato a seguito di sopralluogo	Semiribaltamento spalla in destra idraulica
<b>Valori riferiti alle condizioni critiche</b>	
6.2.9 Portata critica (m <sup>3</sup> /s)	1.15 - Valore transitante con franco pari a 0.54 m (50% del valore del franco definito dalle norme vigenti)
6.2.10 Tempo di ritorno critico	Inferiore ad 1 anno

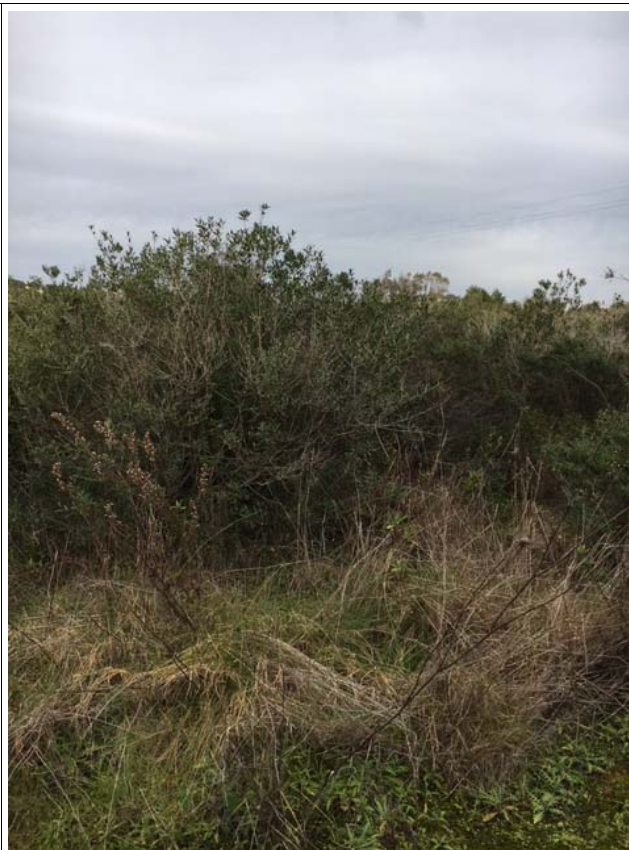
<b>1. Identificazione</b>	
1.1. Corso d'acqua attraversato	107004_FIUME_3342
1.2. Codice del Ponte/attraversamento	8
1.3. Infrastruttura a cui appartiene l'opera	Attraversamento su ex strada provinciale n.104
1.4. Comune in cui ricade l'attraversamento	Carloforte
1.5. Descrizione	Attraversamento con condotta in cemento a sezione circolare avente diametro di 1,00 m

<b>6.2 Analisi idraulica</b> (da compilare solo per le opere per le quali è prescritta la verifica di sicurezza)	
6.2.1 Portata di progetto (m <sup>3</sup> /s)	20.66
6.2.3 Velocità media in alveo (m/s)	0.08
6.2.4 Velocità media in golena (m/s)	0.07
6.2.5 Effetto di rigurgito dell'attraversamento (m)	0.16
6.2.6 Livello idrico massimo (m slm)	104.5
6.2.7 Franco idraulico (m)	
6.2.8 Scalzamento sulle fondazioni (pile, spalle, rilevati di accesso) rilevato a seguito di sopralluogo	
<b>Valori riferiti alle condizioni critiche</b>	
6.2.9 Portata critica (m <sup>3</sup> /s)	1.03 - Valore transitante con franco pari a 0.77 m (50% del valore del franco definito dalle norme vigenti)
6.2.10 Tempo di ritorno critico	Inferiore ad 1 anno

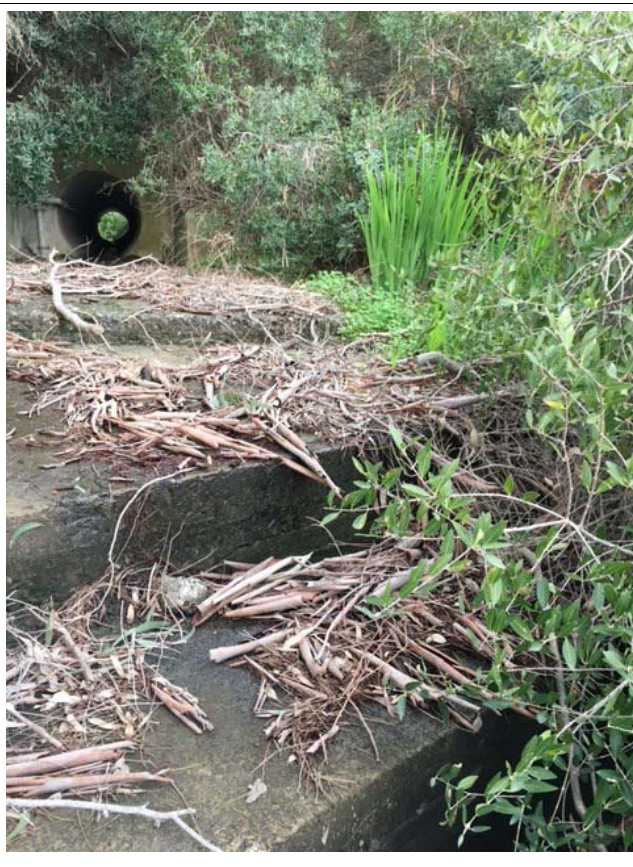
1. Identificazione	
1.1. Corso d'acqua attraversato	107004_FIUME_3342
1.2. Codice del Ponte/attraversamento	9
1.3. Infrastruttura a cui appartiene l'opera	Attraversamento su strada in cemento
1.4. Comune in cui ricade l'attraversamento	Carloforte
1.5. Descrizione	Attraversamento con condotta in cemento a sezione circolare avente diametro di 0.85 m

<b>6.2 Analisi idraulica</b> (da compilare solo per le opere per le quali è prescritta la verifica di sicurezza)	
6.2.1 Portata di progetto (m <sup>3</sup> /s)	20.66
6.2.3 Velocità media in alveo (m/s)	1.15
6.2.4 Velocità media in golena (m/s)	1.15
6.2.5 Effetto di rigurgito dell'attraversamento (m)	0
6.2.6 Livello idrico massimo (m slm)	101.09
6.2.7 Franco idraulico (m)	Sormontato dalla piena
6.2.8 Scalzamento sulle fondazioni (pile, spalle, rilevati di accesso) rilevato a seguito di sopralluogo	Nessuno
<b>Valori riferiti alle condizioni critiche</b>	
6.2.9 Portata critica (m <sup>3</sup> /s)	2.10- Valore transitante con franco pari a 0.57 m (50% del valore del franco definito dalle norme vigenti)
6.2.10 Tempo di ritorno critico	1 anno

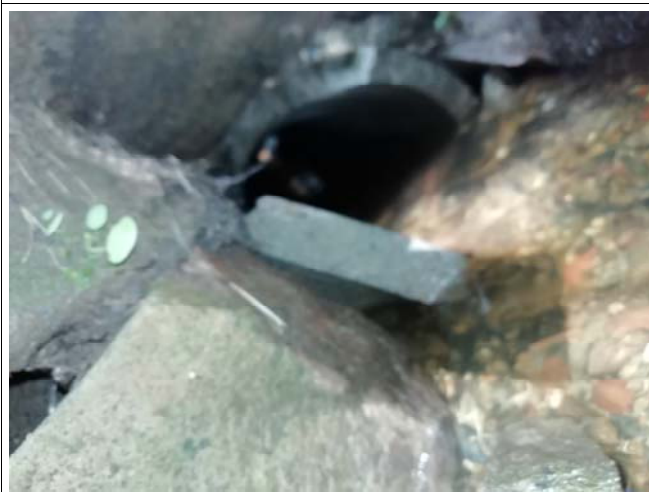
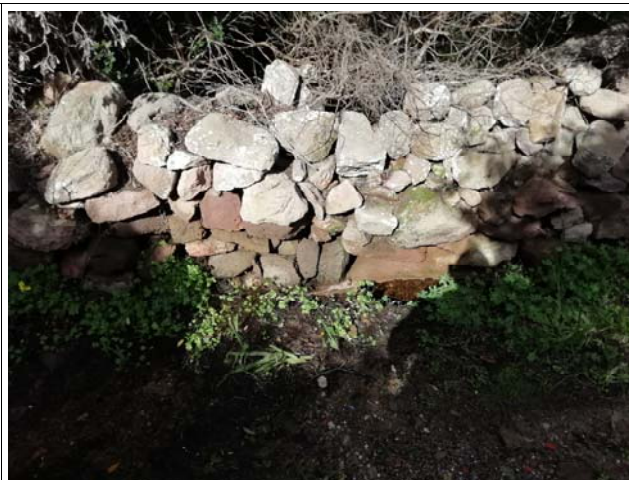
<b>1. Identificazione</b>	
1.1. Corso d'acqua attraversato	107004_fiume_13565
1.2. Codice del Ponte/attraversamento	10
1.3. Infrastruttura a cui appartiene l'opera	Strada bianca
1.4. Comune in cui ricade l'attraversamento	Carloforte
1.5. Descrizione	Attraversamento condotta in cemento diametro 0.30 m

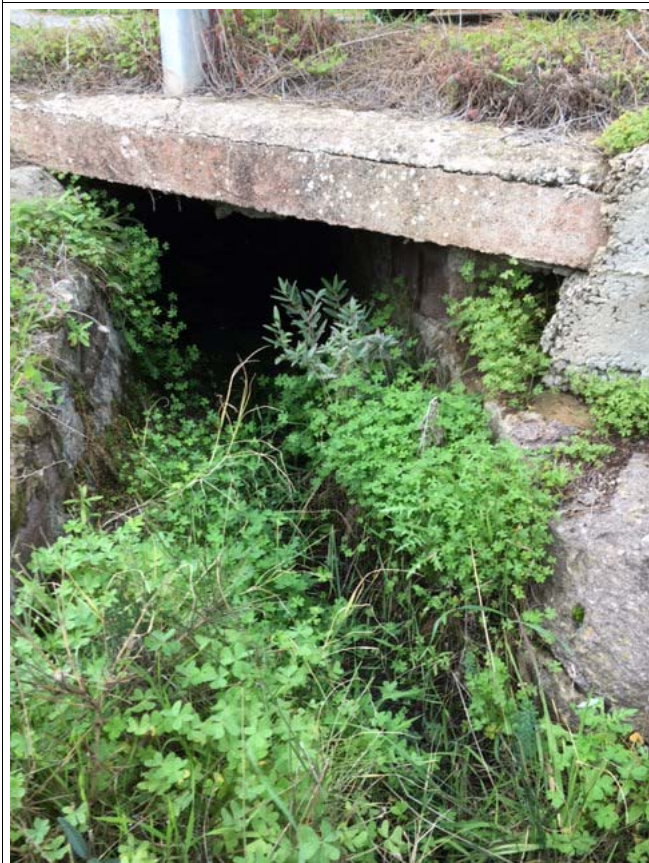
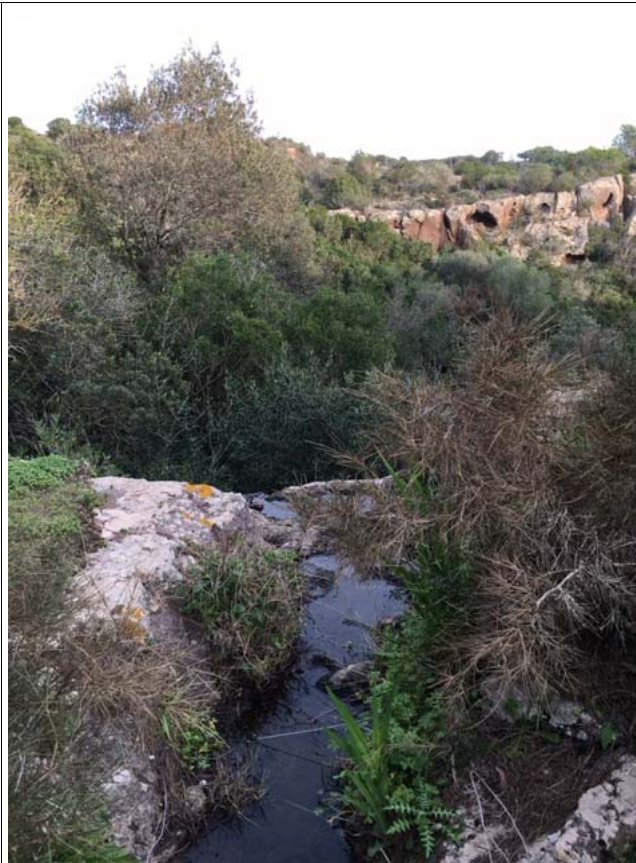
<b>1. Identificazione</b>	
1.1. Corso d'acqua attraversato	107004_fiume_33799
1.2. Codice del Ponte/attraversamento	11
1.3. Infrastruttura a cui appartiene l'opera	Strada in cemento
1.4. Comune in cui ricade l'attraversamento	Carloforte
1.5. Descrizione	Attraversamento a sezione rettangolare. a valle salto d'acqua di alcuni metri

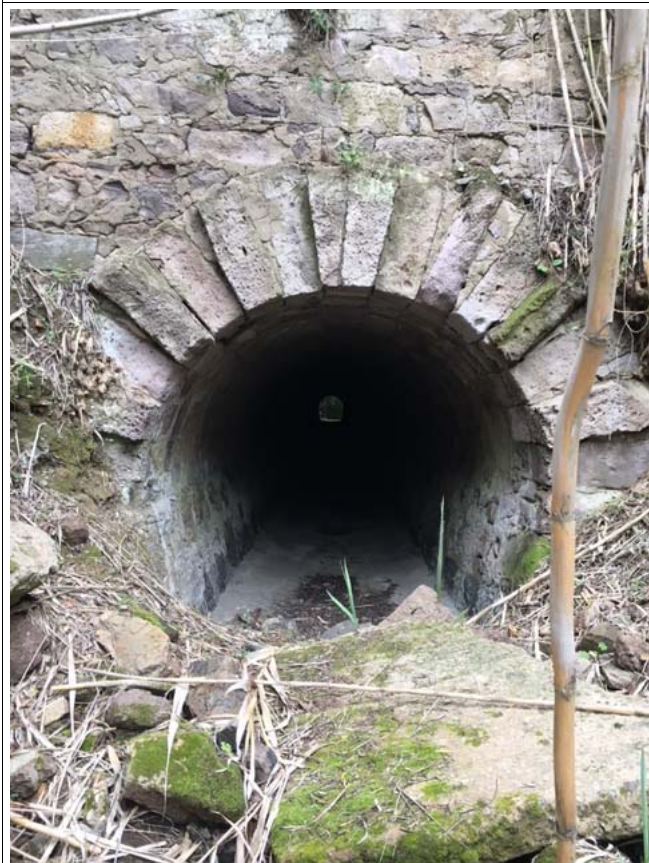
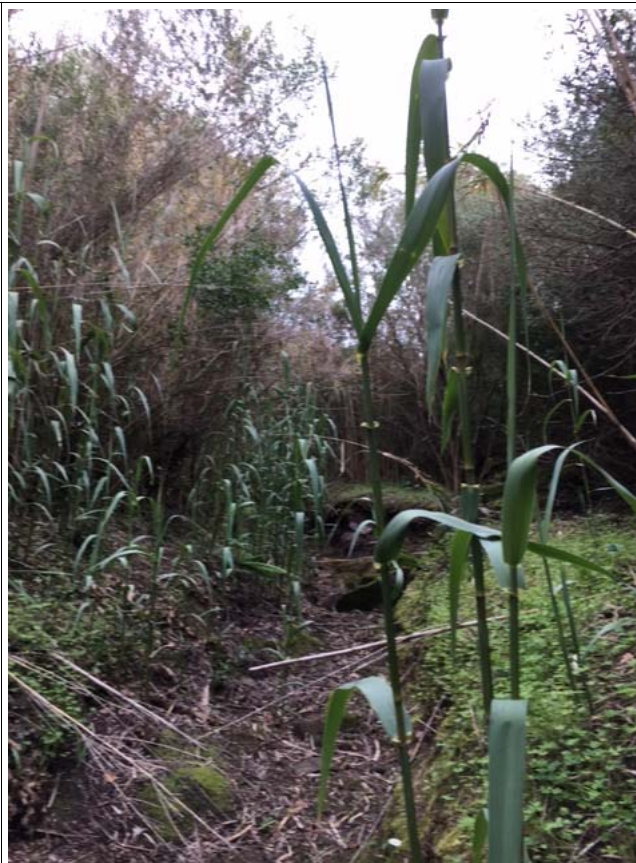
1. Identificazione	
1.1. Corso d'acqua attraversato	107004_fiume_33799
1.2. Codice del Ponte/attraversamento	12
1.3. Infrastruttura a cui appartiene l'opera	Strada bianca
1.4. Comune in cui ricade l'attraversamento	Carloforte
1.5. Descrizione	Attraversamento in muratura con stramazzo a monte

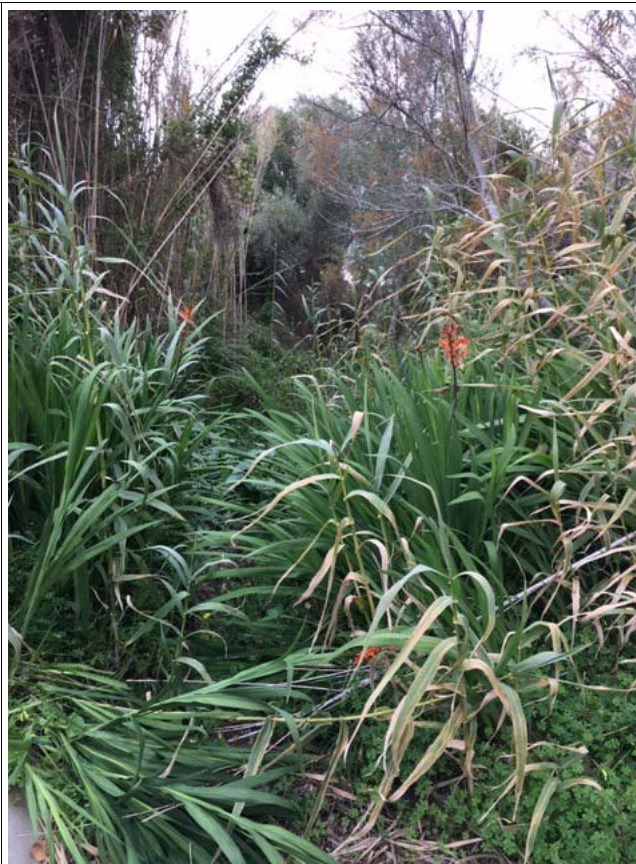
1. Identificazione	
1.1. Corso d'acqua attraversato	Canale dei muggini
1.2. Codice del Ponte/attraversamento	13
1.3. Infrastruttura a cui appartiene l'opera	SP104
1.4. Comune in cui ricade l'attraversamento	Carloforte
1.5. Descrizione	Attraversamento con doppia condotta a sezione circolare avente ciascuna diametro pari a 1,00 metri distanziate di 0,55 m. attraversamento a gravità. alveo parzialmente cementato a monte ed a valle.

<b>6.2 Analisi idraulica</b> (da compilare solo per le opere per le quali è prescritta la verifica di sicurezza)	
6.2.1 Portata di progetto	TR200 pari a 22.70 m <sup>3</sup> /s
6.2.3 Velocità media in alveo	2.55 m/s
6.2.4 Velocità media in golena	0.99 m/s
6.2.5 Effetto di rigurgito dell'attraversamento	0.01 m
6.2.6 Livello idrico massimo	7.03m
6.2.7 Franco idraulico	Sormontato dalla piena
6.2.8 Scalzamento sulle fondazioni (pile, spalle, rilevati di accesso) rilevato a seguito di sopralluogo	Non osservato.
<b>Valori riferiti alle condizioni critiche</b>	
6.2.9 Portata critica (m <sup>3</sup> /s)	3.8- Valore transitante con franco pari a 0.65 m (50% del valore del franco definito dalle norme vigenti)
6.2.10 Tempo di ritorno critico	2 anni

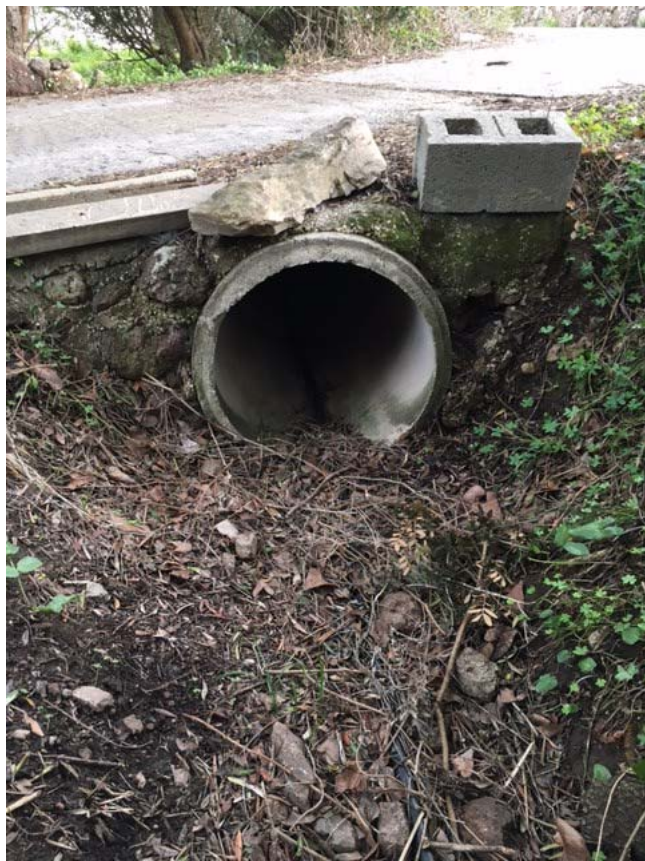
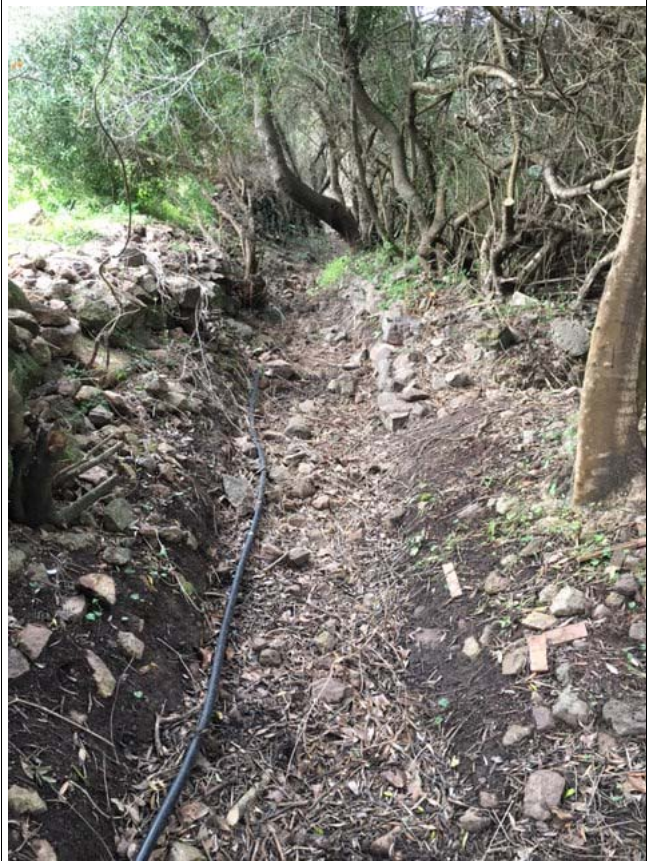
1. Identificazione	
1.1. Corso d'acqua attraversato	107004_fiume_30362
1.2. Codice del Ponte/attraversamento	14
1.3. Infrastruttura a cui appartiene l'opera	Strada in cemento
1.4. Comune in cui ricade l'attraversamento	Carloforte
1.5. Descrizione	Attraversamento con condotta in cemento armato a sezione circolare avente diametro di 0,60 m

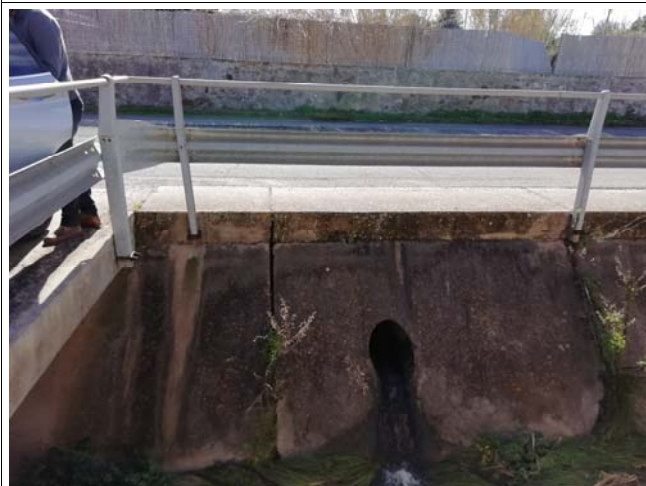
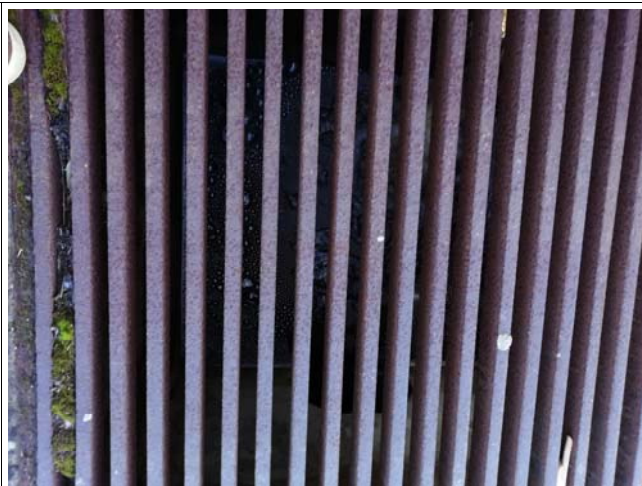
<b>1. Identificazione</b>	
1.1. Corso d'acqua attraversato	107004_fiume_33582
1.2. Codice del Ponte/attraversamento	15
1.3. Infrastruttura a cui appartiene l'opera	Strada bianca
1.4. Comune in cui ricade l'attraversamento	Carloforte
1.5. Descrizione	Attraversamento condotta in cemento diametro 0.40m

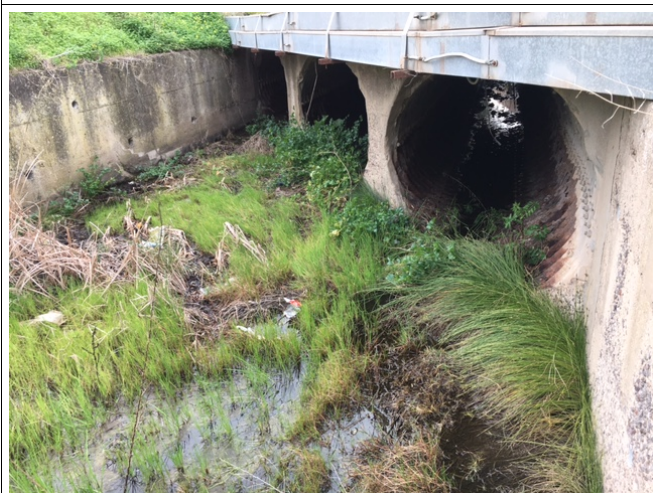
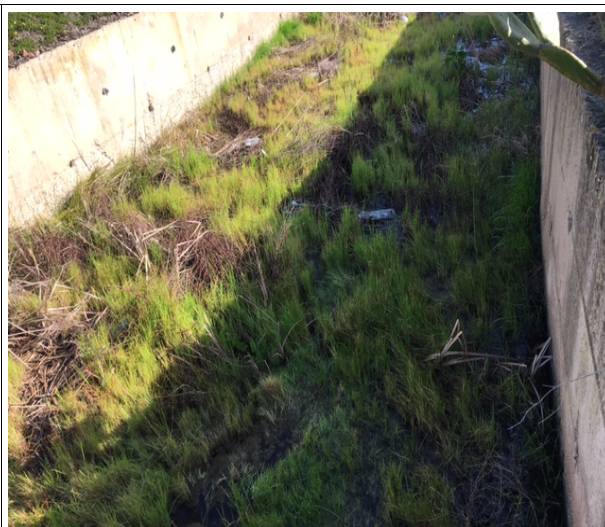
1. Identificazione	
1.1. Corso d'acqua attraversato	Canale dei muggini
1.2. Codice del Ponte/attraversamento	16
1.3. Infrastruttura a cui appartiene l'opera	SP104
1.4. Comune in cui ricade l'attraversamento	Carloforte
1.5. Descrizione	Attraversamento con 3 condotte a sezione circolare avente ciascuna diametro pari a 2,00 metri distanziate di 0,75 m. attraversamento a gravità. alveo parzialmente cementato a monte ed a valle.

<b>6.2 Analisi idraulica</b> (da compilare solo per le opere per le quali è prescritta la verifica di sicurezza)	
6.2.1 Portata di progetto	TR200 pari a 31.60 m <sup>3</sup> /s
6.2.3 Velocità media in alveo	0.58 m/s
6.2.4 Velocità media in golena	0.17 m/s
6.2.5 Effetto di rigurgito dell'attraversamento	0.01 m
6.2.6 Livello idrico massimo	3.06 m
6.2.7 Franco idraulico	Sormontato dalla piena
6.2.8 Scalzamento sulle fondazioni (pile, spalle, rilevati di accesso) rilevato a seguito di sopralluogo	Nessuno
<b>Valori riferiti alle condizioni critiche</b>	
6.2.9 Portata critica (m <sup>3</sup> /s)	10.32- Valore transitante con franco pari a 0.61 m (50% del valore del franco definito dalle norme vigenti)
6.2.10 Tempo di ritorno critico	6 anni

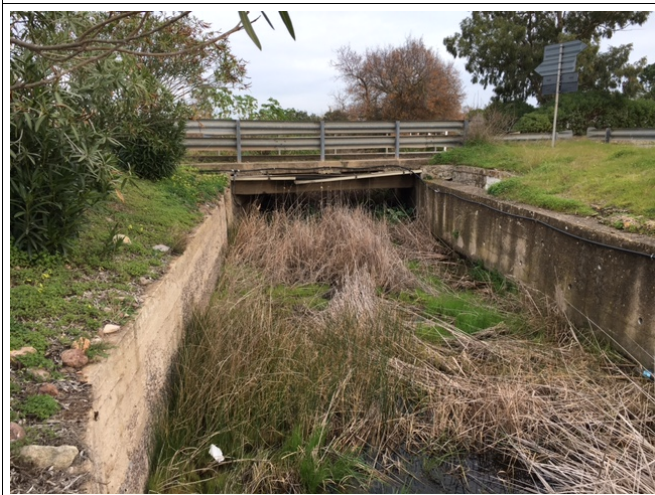
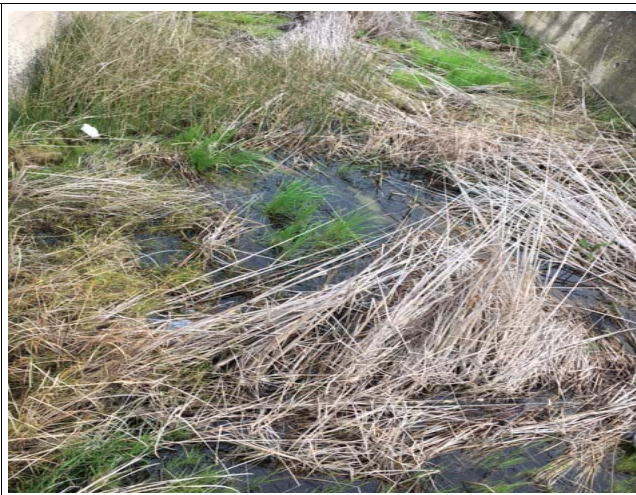
1. Identificazione	
1.1. Corso d'acqua attraversato	Canale dei muggini
1.2. Codice del Ponte/attraversamento	17
1.3. Infrastruttura a cui appartiene l'opera	SP104
1.4. Comune in cui ricade l'attraversamento	Carloforte
1.5. Descrizione	Attraversamento a sezione rettangolare in cemento armato e muratura. attraversamento a gravità. Alveo cementato

<b>6.2 Analisi idraulica</b> (da compilare solo per le opere per le quali è prescritta la verifica di sicurezza)	
6.2.1 Portata di progetto	TR200 pari a 31.60 m <sup>3</sup> /s
6.2.3 Velocità media in alveo	1.38 m/s
6.2.4 Velocità media in golena	0.49 m/s
6.2.5 Effetto di rigurgito dell'attraversamento	0.03m
6.2.6 Livello idrico massimo	2.91
6.2.7 Franco idraulico	
6.2.8 Scalzamento sulle fondazioni (pile, spalle, rilevati di accesso) rilevato a seguito di sopralluogo	Non osservato.
<b>Valori riferiti alle condizioni critiche</b>	
6.2.9 Portata critica (m <sup>3</sup> /s)	8.06- Valore transitante con franco pari a 0.59 m (50% del valore del franco definito dalle norme vigenti)
6.2.10 Tempo di ritorno critico	4 anni

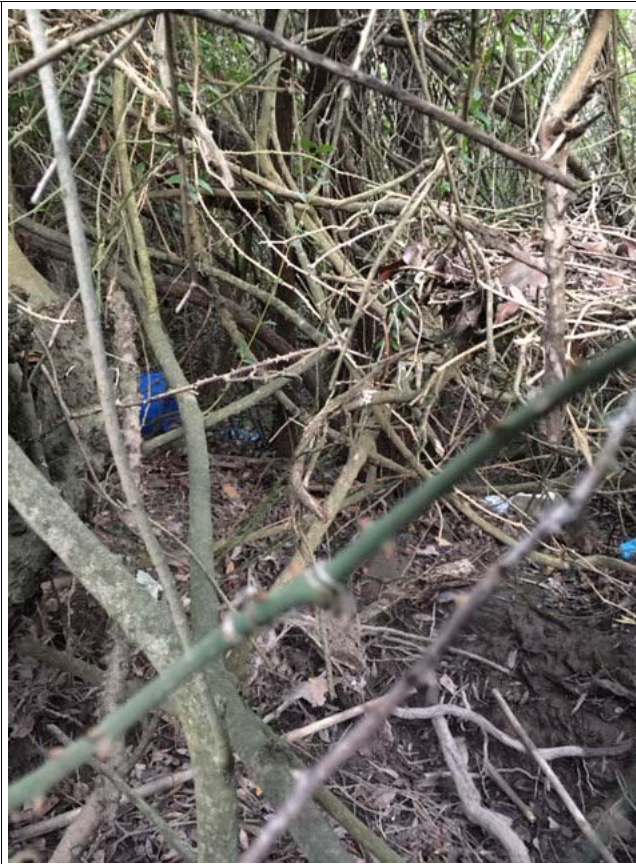
1. Identificazione	
1.1. Corso d'acqua attraversato	Canale Valacca
1.2. Codice del Ponte/attraversamento	18
1.3. Infrastruttura a cui appartiene l'opera	Strada bianca
1.4. Comune in cui ricade l'attraversamento	Carloforte
1.5. Descrizione	Attraversamento con condotta in cemento da 0.40 m. fortemente ostruita a monte (altezza minima a monte 5 cm circa)

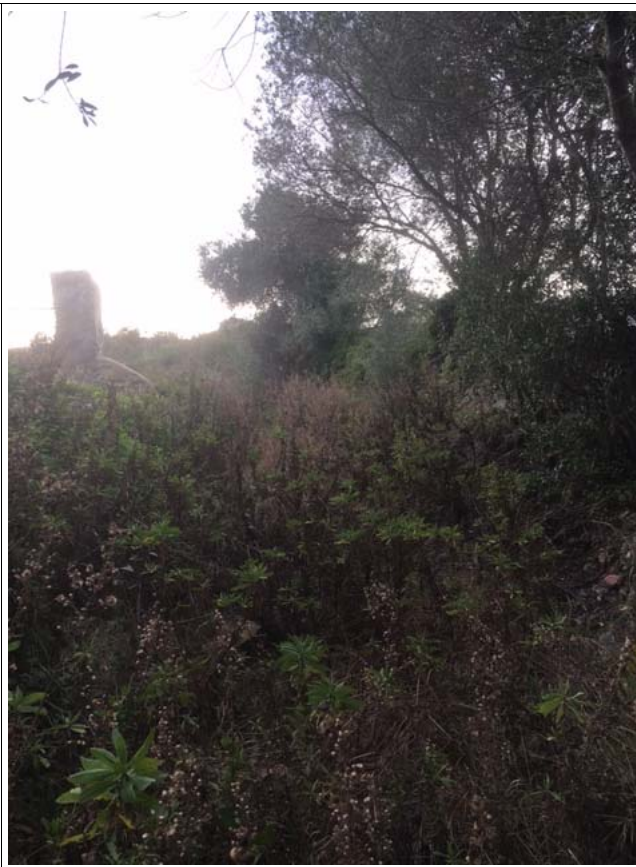
1. Identificazione	
1.1. Corso d'acqua attraversato	Canale valacca
1.2. Codice del Ponte/attraversamento	19
1.3. Infrastruttura a cui appartiene l'opera	SP104
1.4. Comune in cui ricade l'attraversamento	Carloforte
1.5. Descrizione	Attraversamento a sezione rettangolare in cemento armato. attraversamento a gravità.

<b>6.2 Analisi idraulica</b> (da compilare solo per le opere per le quali è prescritta la verifica di sicurezza)	
6.2.1 Portata di progetto	TR200 pari a 22.81 m <sup>3</sup> /s
6.2.3 Velocità media in alveo	0.43 m/s
6.2.4 Velocità media in golena	0.42 m/s
6.2.5 Effetto di rigurgito dell'attraversamento	0.14m
6.2.6 Livello idrico massimo	17.26 m
6.2.7 Franco idraulico	Sormontato dalla piena
6.2.8 Scalzamento sulle fondazioni (pile, spalle, rilevati di accesso) rilevato a seguito di sopralluogo	Nessuno
<b>Valori riferiti alle condizioni critiche</b>	
6.2.9 Portata critica (m <sup>3</sup> /s)	13.49 - Valore transitante con franco pari a 0.5 m (50% del valore del franco definito dalle norme vigenti)
6.2.10 Tempo di ritorno critico	22 anni

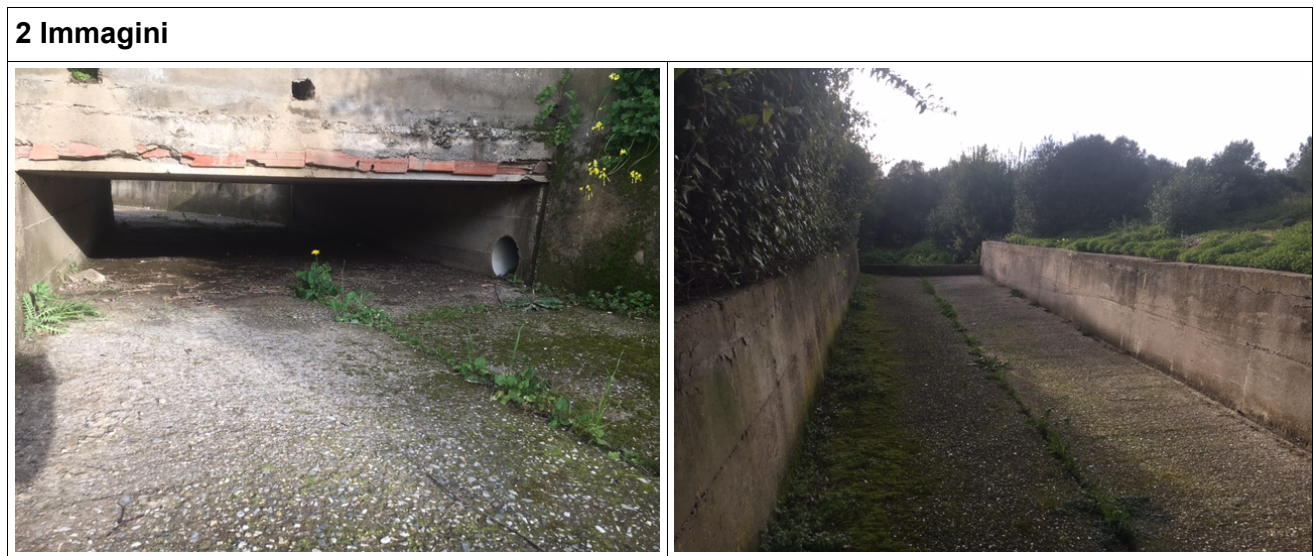
1. Identificazione	
1.1. Corso d'acqua attraversato	Canale Valacca
1.2. Codice del Ponte/attraversamento	20
1.3. Infrastruttura a cui appartiene l'opera	Strada in cemento
1.4. Comune in cui ricade l'attraversamento	Carloforte
1.5. Descrizione	Attraversamento in calcestruzzo e alveo in cemento a sezione rettangolare della lunghezza di circa 50 m

<b>6.2 Analisi idraulica</b> (da compilare solo per le opere per le quali è prescritta la verifica di sicurezza)	
6.2.1 Portata di progetto	TR200 pari a 29.32 m <sup>3</sup> /s
6.2.3 Velocità media in alveo	1.24 m/s
6.2.4 Velocità media in golena	0.47 m/s
6.2.5 Effetto di rigurgito dell'attraversamento	0.01 m
6.2.6 Livello idrico massimo	8.36 m
6.2.7 Franco idraulico	Sormontato dalla piena
6.2.8 Scalzamento sulle fondazioni (pile, spalle, rilevati di accesso) rilevato a seguito di sopralluogo	Non osservato.
<b>Valori riferiti alle condizioni critiche</b>	
6.2.9 Portata critica (m <sup>3</sup> /s)	0 – (altezza dell'attraversamento 0.6 inferiore al 50% del valore del franco definito dalle norme vigenti)
6.2.10 Tempo di ritorno critico	n.d.

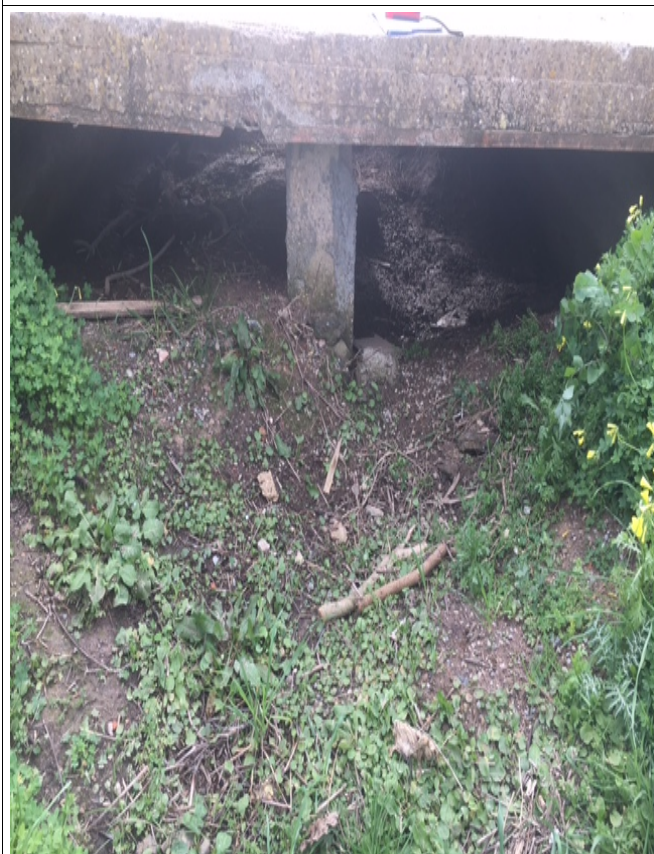
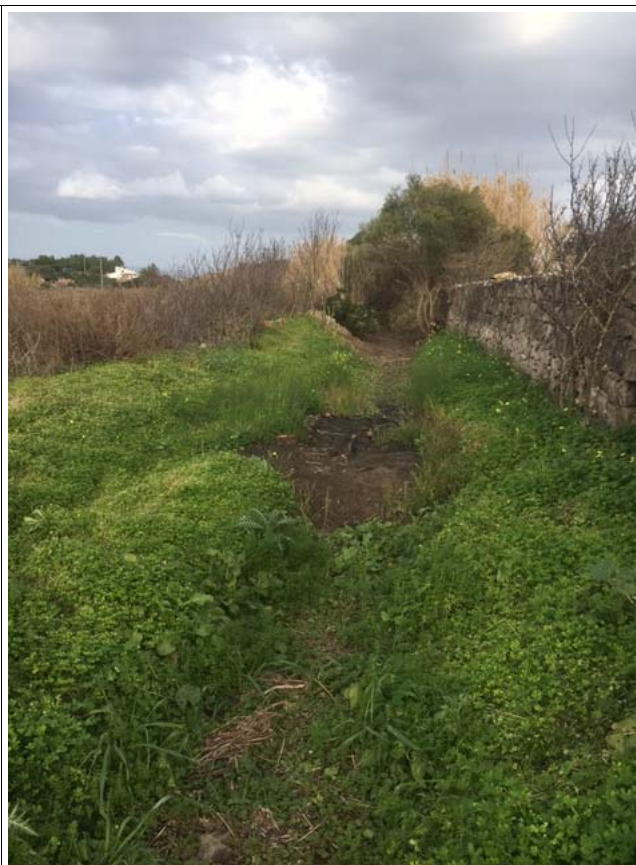
1. Identificazione	
1.1. Corso d'acqua attraversato	Canale Valacca
1.2. Codice del Ponte/attraversamento	21
1.3. Infrastruttura a cui appartiene l'opera	Strada bianca
1.4. Comune in cui ricade l'attraversamento	Carloforte
1.5. Descrizione	attraversamento su sottopasso doppio a sezione rettangolare. spessore pilastro centrale 0,35 cm m

<b>6.2 Analisi idraulica</b> (da compilare solo per le opere per le quali è prescritta la verifica di sicurezza)	
6.2.1 Portata di progetto	TR200 pari a 31.17 m <sup>3</sup> /s
6.2.3 Velocità media in alveo	0.44 m/s
6.2.4 Velocità media in golena	0.43 m/s
6.2.5 Effetto di rigurgito dell'attraversamento	0.60 m
6.2.6 Livello idrico massimo	3.92 m
6.2.7 Franco idraulico	Sormontato dalla piena
6.2.8 Scalzamento sulle fondazioni (pile, spalle, rilevati di accesso) rilevato a seguito di sopralluogo	Nessuno
<b>Valori riferiti alle condizioni critiche</b>	
6.2.9 Portata critica (m <sup>3</sup> /s)	0 – (altezza dell'attraversamento 0.50 inferiore al 50% del valore del franco definito dalle norme vigenti)
6.2.10 Tempo di ritorno critico	n.d.

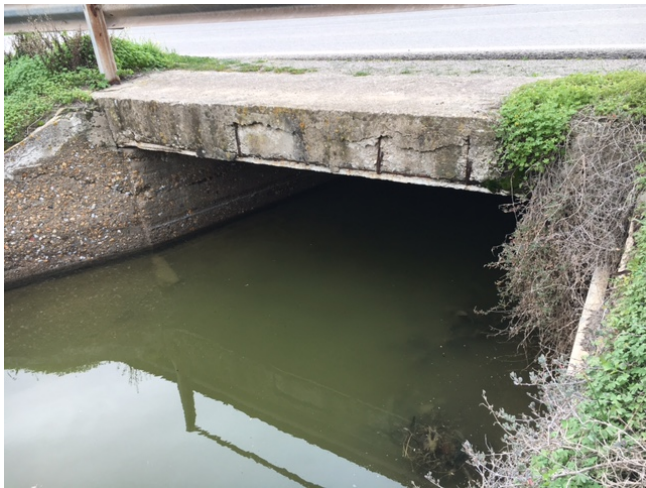
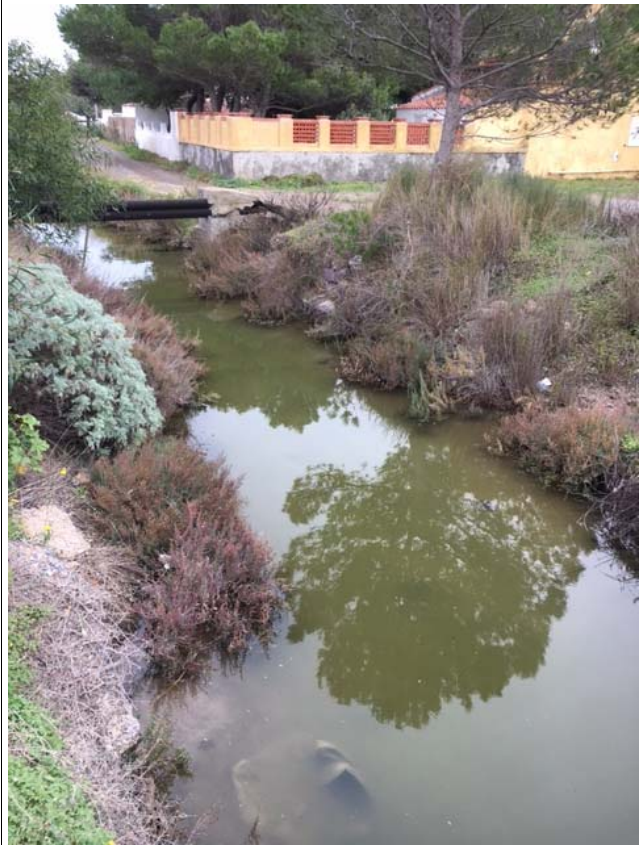
1. Identificazione	
1.1. Corso d'acqua attraversato	Canale dei muggini
1.2. Codice del Ponte/attraversamento	23
1.3. Infrastruttura a cui appartiene l'opera	Strada comunale ex SP103
1.4. Comune in cui ricade l'attraversamento	Carloforte
1.5. Descrizione	Attraversamento a sezione rettangolare in cemento armato.

<b>6.2 Analisi idraulica</b> (da compilare solo per le opere per le quali è prescritta la verifica di sicurezza)	
6.2.1 Portata di progetto	TR200 pari a 65.71m <sup>3</sup> /s
6.2.3 Velocità media in alveo	0.14 m/s
6.2.4 Velocità media in golena	0.15 m/s
6.2.5 Effetto di rigurgito dell'attraversamento	
6.2.6 Livello idrico massimo	1.85 m
6.2.7 Franco idraulico	Sormontato dalla piena
6.2.8 Scalzamento sulle fondazioni (pile, spalle, rilevati di accesso) rilevato a seguito di sopralluogo	Nessuno
<b>Valori riferiti alle condizioni critiche</b>	
6.2.9 Portata critica (m <sup>3</sup> /s)	17 - Valore transitante con franco pari a 0.57 m (50% del valore del franco definito dalle norme vigenti)
6.2.10 Tempo di ritorno critico	2 anni
