**PUC 2017 COMUNE DI CARLOFORTE**

Elaborato A52.5

**Doc. 23.1 - Schede di caratterizzazione  
attraversamenti viari esistenti - da 1 a 40**

## STUDIO DI COMPATIBILITA' IDRAULICA

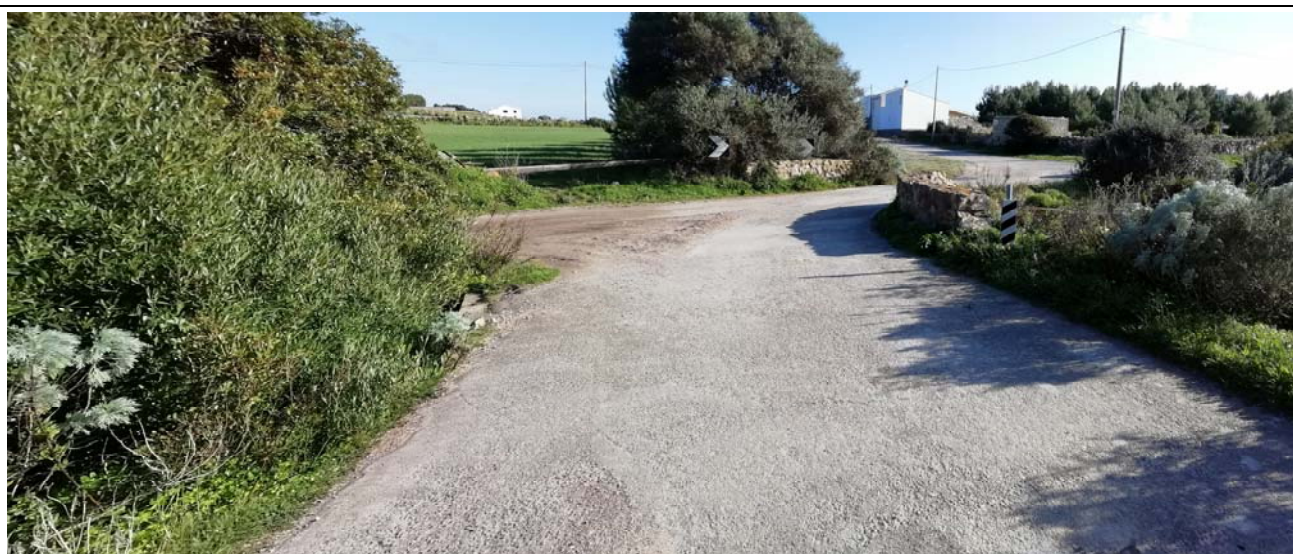
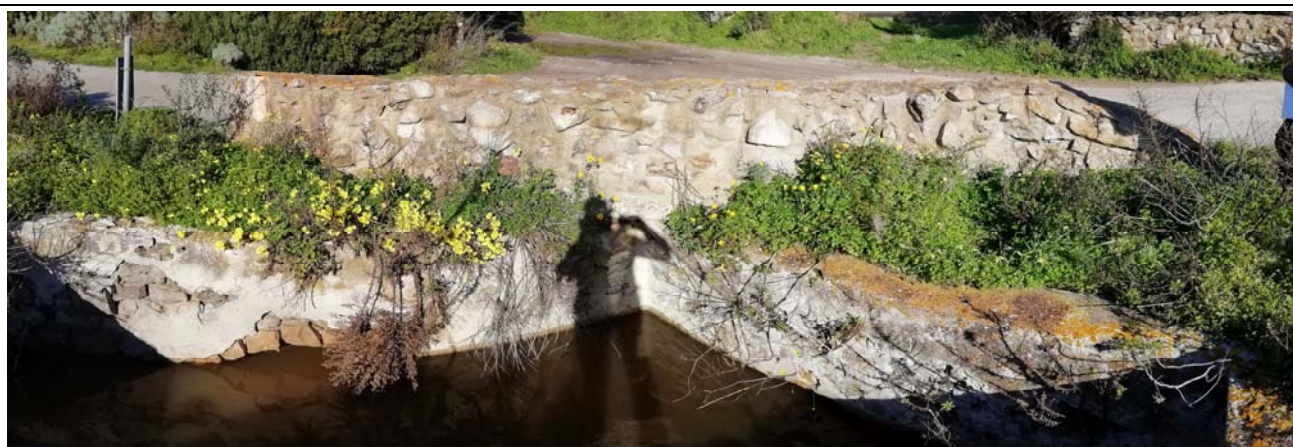
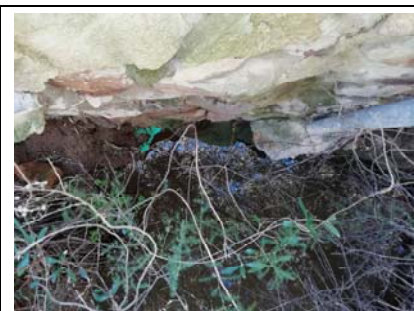
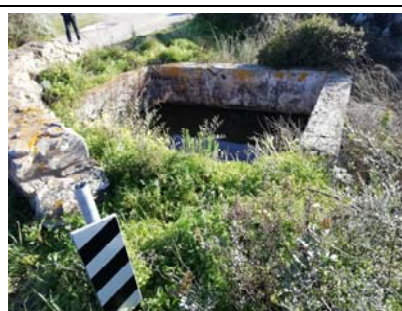
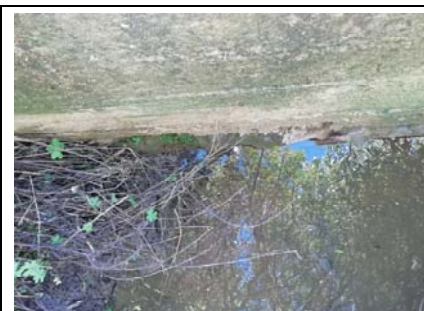
## 2 Immagini

1. Identificazione	
1.1. Corso d'acqua attraversato	Canale bonifica ex stagno dei pescetti
1.2. Codice del Ponte/attraversamento	24
1.3. Infrastruttura a cui appartiene l'opera	Strada asfaltata
1.4. Comune in cui ricade l'attraversamento	Carloforte
1.5. Descrizione	Attraversamento in muratura identico e collegato al 33bis tramite un pozzetto di raccolta all'interno dell'ex stagno come da foto sotto

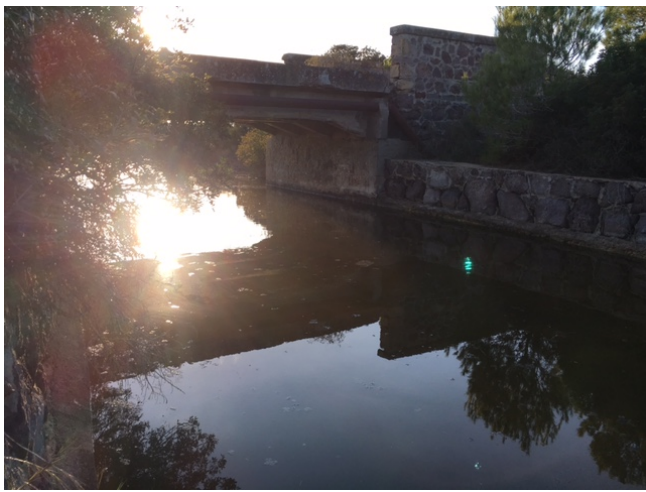
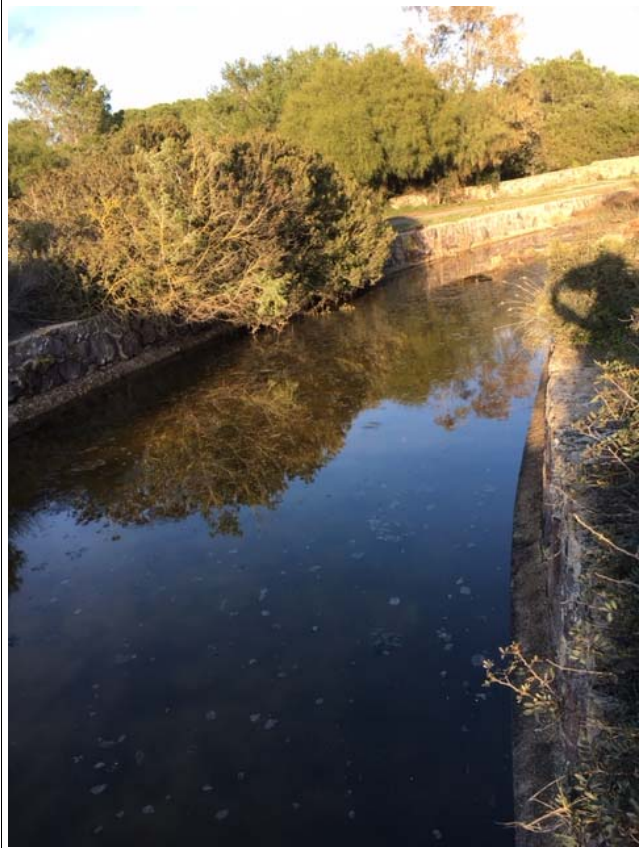
**2 Immagini**

<b>1. Identificazione</b>	
1.1. Corso d'acqua attraversato	107004_FIUME_29460 tratto finale del canale di bonifica ex stagno dei pescetti
1.2. Codice del Ponte/attraversamento	26
1.3. Infrastruttura a cui appartiene l'opera	Strada bianca
1.4. Comune in cui ricade l'attraversamento	Carloforte
1.5. Descrizione	Attraversamento in muratura e cemento armato. ponticello tra stagno di Punta nera e canale di Punta Nera con sbocco a mare.

<b>6.2 Analisi idraulica</b> (da compilare solo per le opere per le quali è prescritta la verifica di sicurezza)	
6.2.1 Portata di progetto	TR200 pari a 35.75 m <sup>3</sup> /s
6.2.3 Velocità media in alveo	0.33 m/s
6.2.4 Velocità media in golena	0.23 m/s
6.2.5 Effetto di rigurgito dell'attraversamento	0.01 m
6.2.6 Livello idrico massimo	2.51 m
6.2.7 Franco idraulico	Sormontato dalla piena
6.2.8 Scalzamento sulle fondazioni (pile, spalle, rilevati di accesso) rilevato a seguito di sopralluogo	Nessuno
<b>Valori riferiti alle condizioni critiche</b>	
6.2.9 Portata critica (m <sup>3</sup> /s)	0 - Valore transitante con franco pari a 0.66 m (50% del valore del franco definito dalle norme vigenti)
6.2.10 Tempo di ritorno critico	n.d.

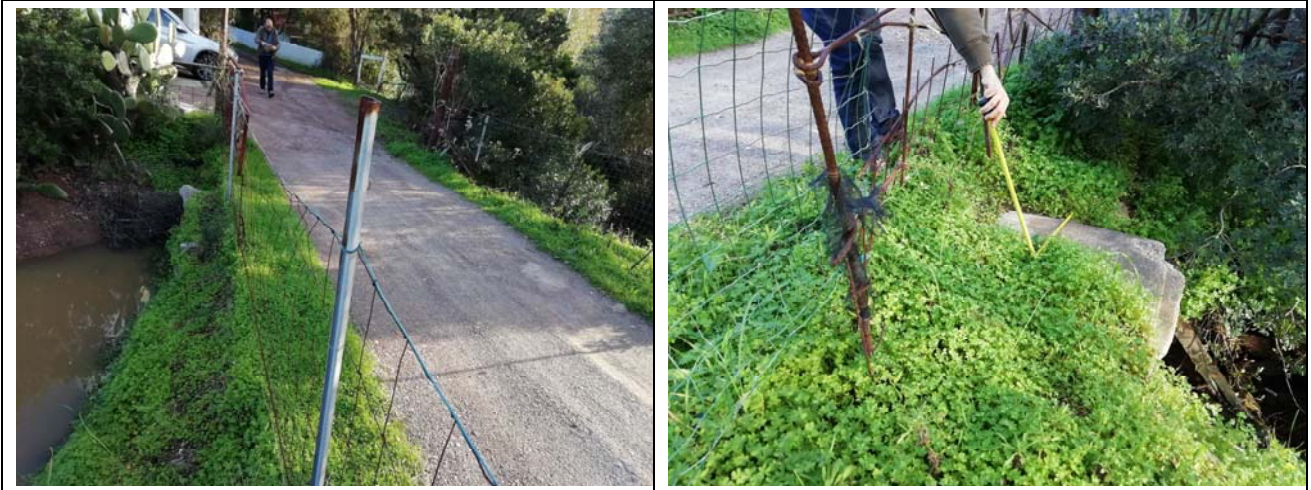
**2 Immagini**

<b>1. Identificazione</b>	
1.1. Corso d'acqua attraversato	107004_fiume_24917
1.2. Codice del Ponte/attraversamento	27
1.3. Infrastruttura a cui appartiene l'opera	Strada bianca
1.4. Comune in cui ricade l'attraversamento	Carloforte
1.5. Descrizione	Attraversamento condotta in cemento diametro 0.60 m

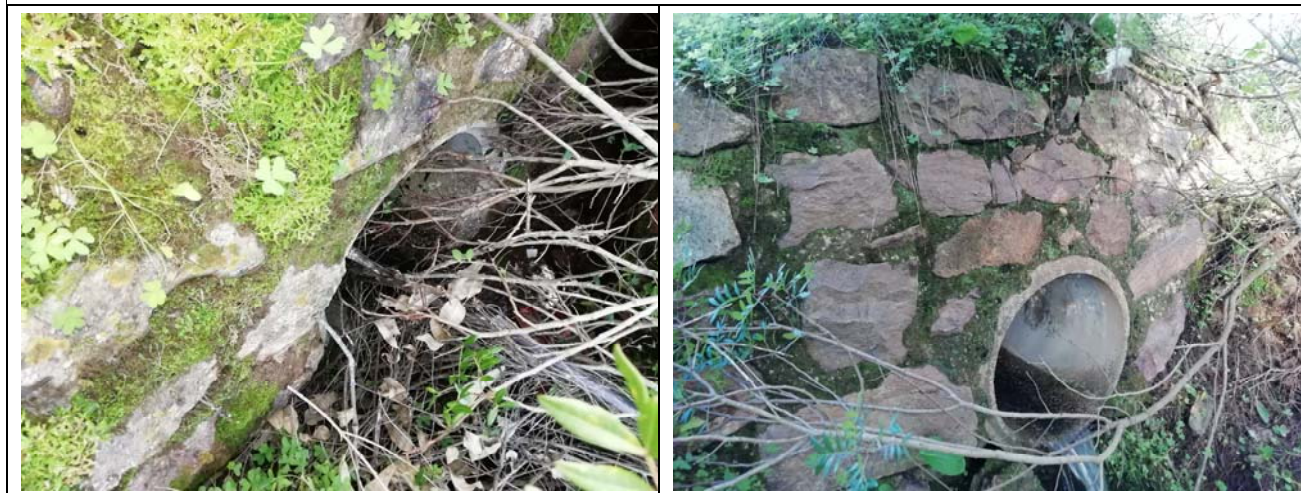
**2 Immagini**

<b>1. Identificazione</b>	
1.1. Corso d'acqua attraversato	Canale Bolau
1.2. Codice del Ponte/attraversamento	28
1.3. Infrastruttura a cui appartiene l'opera	Strada bianca
1.4. Comune in cui ricade l'attraversamento	Carloforte
1.5. Descrizione	Attraversamento condotta in cemento diametro 0.50 m

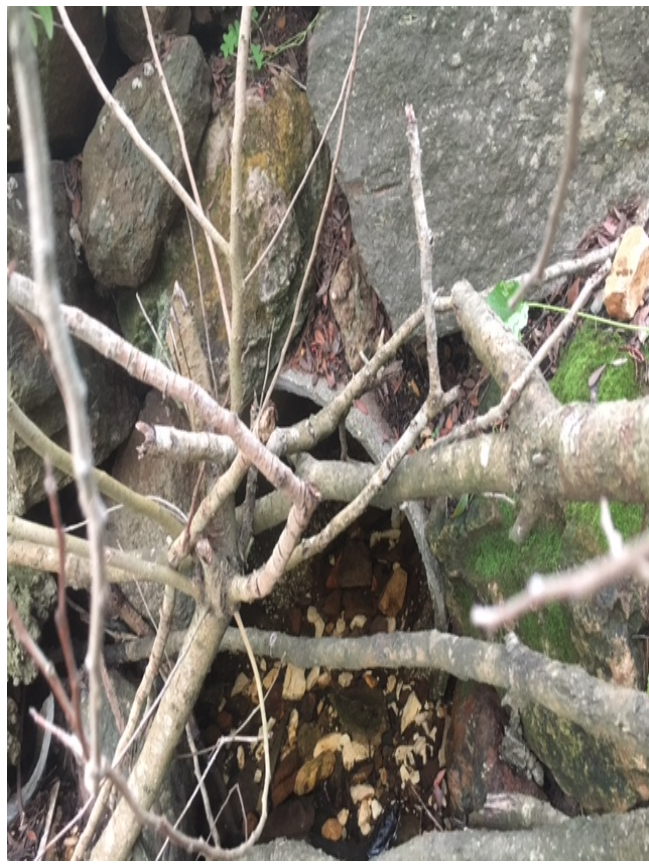
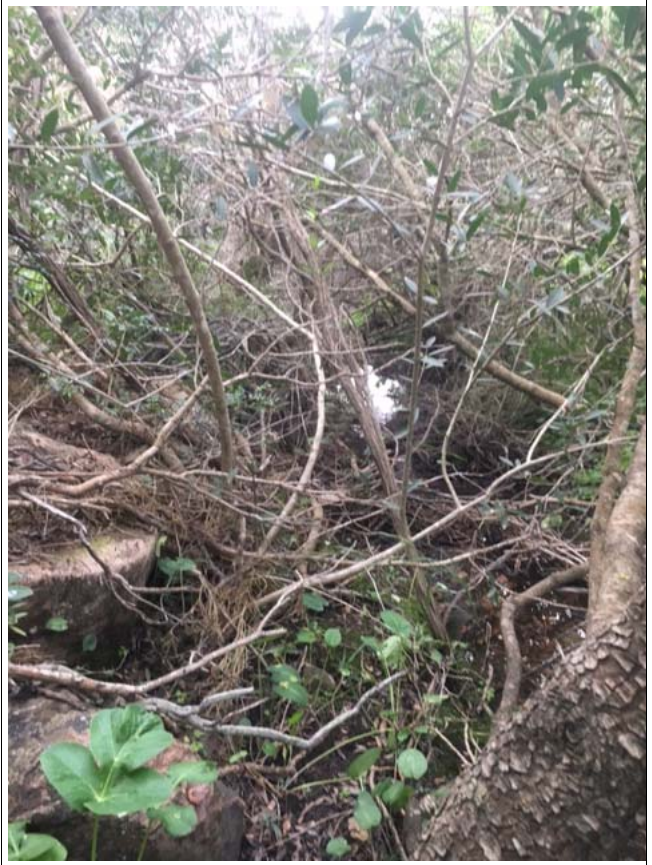
**2 Immagini**

<b>1. Identificazione</b>	
1.1. Corso d'acqua attraversato	107004_fiume_28632
1.2. Codice del Ponte/attraversamento	29
1.3. Infrastruttura a cui appartiene l'opera	Strada bianca
1.4. Comune in cui ricade l'attraversamento	Carloforte
1.5. Descrizione	Attraversamento a sezione circolare con tubazione avente diametro di 30 cm. attraversamento a gravità.

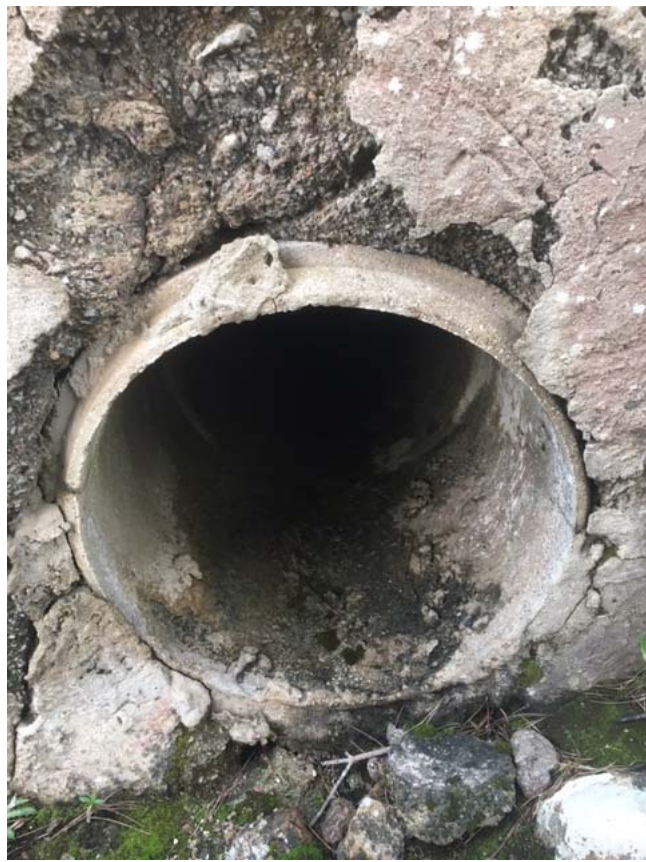
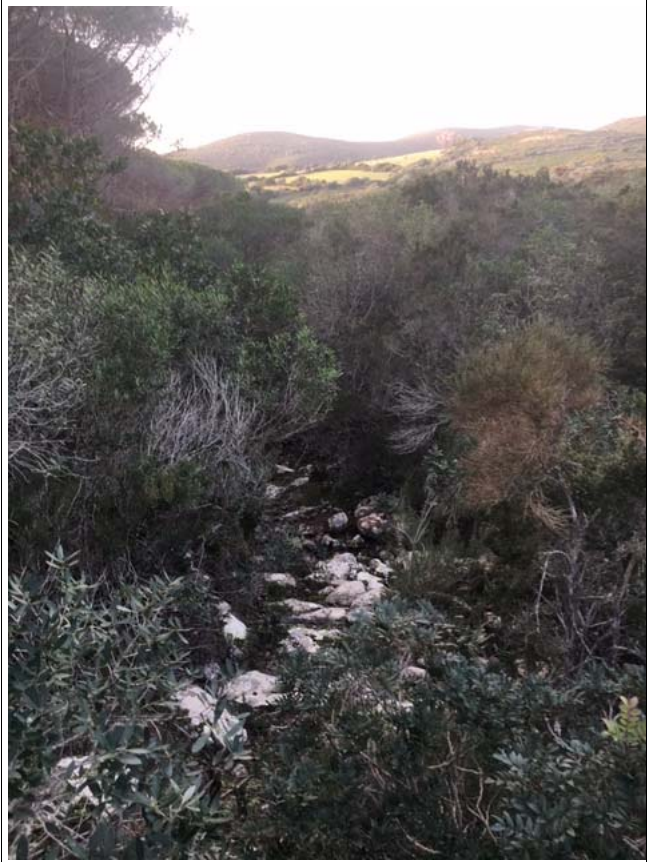
**2 Immagini**

<b>1. Identificazione</b>	
1.1. Corso d'acqua attraversato	107004_fiume_832
1.2. Codice del Ponte/attraversamento	30
1.3. Infrastruttura a cui appartiene l'opera	Strada bianca
1.4. Comune in cui ricade l'attraversamento	Carloforte
1.5. Descrizione	Attraversamento con condotta in cemento armato di diametro pari a 0,50 metri

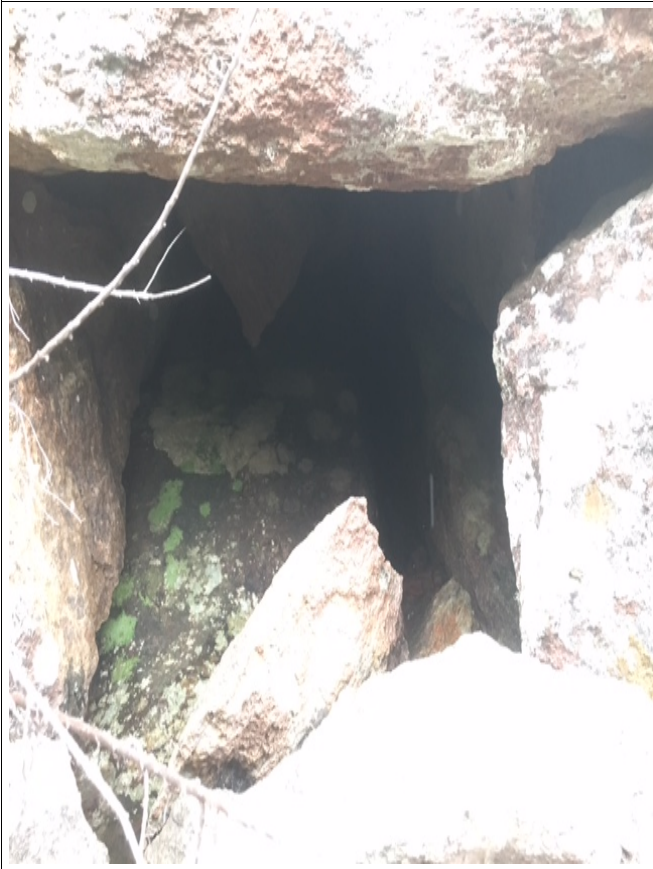
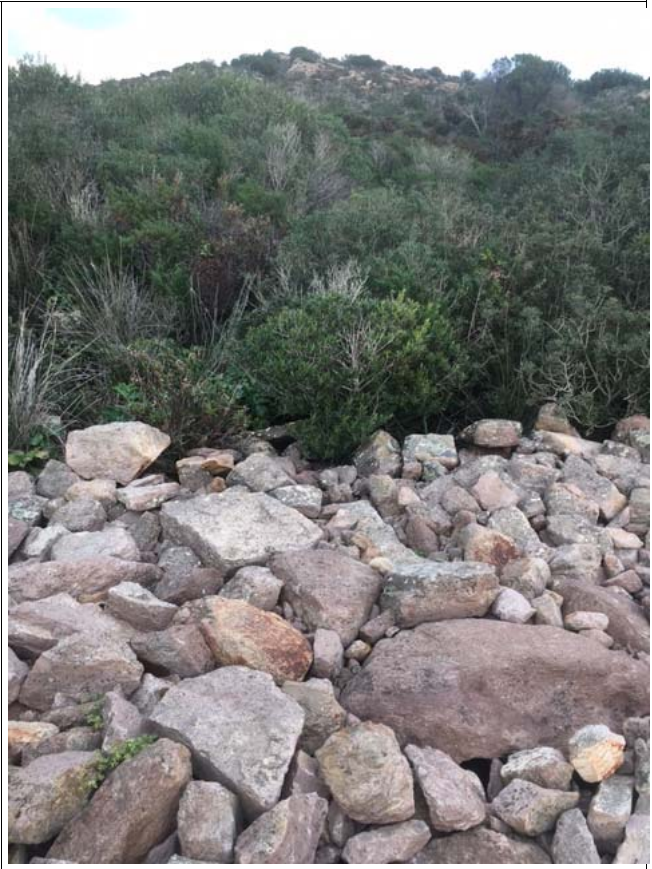
## 2 Immagini

1. Identificazione	
1.1. Corso d'acqua attraversato	107004_fiume_28632
1.2. Codice del Ponte/attraversamento	31
1.3. Infrastruttura a cui appartiene l'opera	Strada bianca
1.4. Comune in cui ricade l'attraversamento	Carloforte
1.5. Descrizione	attraversamento in muratura a sezione rettangolare. forte instabilità dell'attraversamento come si può evincere dalla figura sottostante

<b>6.2 Analisi idraulica</b> (da compilare solo per le opere per le quali è prescritta la verifica di sicurezza)	
6.2.1 Portata di progetto (m <sup>3</sup> /s)	20.85
6.2.3 Velocità media in alveo (m/s)	1.33
6.2.4 Velocità media in golena (m/s)	1.23
6.2.5 Effetto di rigurgito dell'attraversamento (m)	0.60
6.2.6 Livello idrico massimo (m)	38.89
6.2.7 Franco idraulico (m)	Sormontato dalla corrente
6.2.8 Scalzamento sulle fondazioni (pile, spalle, rilevati di accesso) rilevato a seguito di sopralluogo	Nessuno
<b>Valori riferiti alle condizioni critiche</b>	
6.2.9 Portata critica (m <sup>3</sup> /s)	0,10 - Valore transitante con franco pari a 0.54 m (50% del valore del franco definito dalle norme vigenti)
6.2.10 Tempo di ritorno critico	Inferiore ad 1 anno

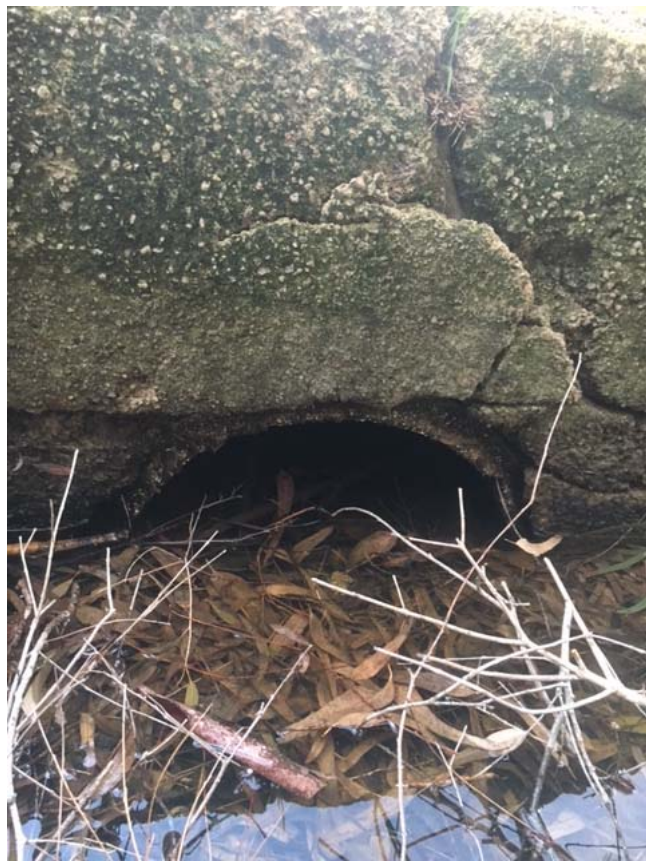
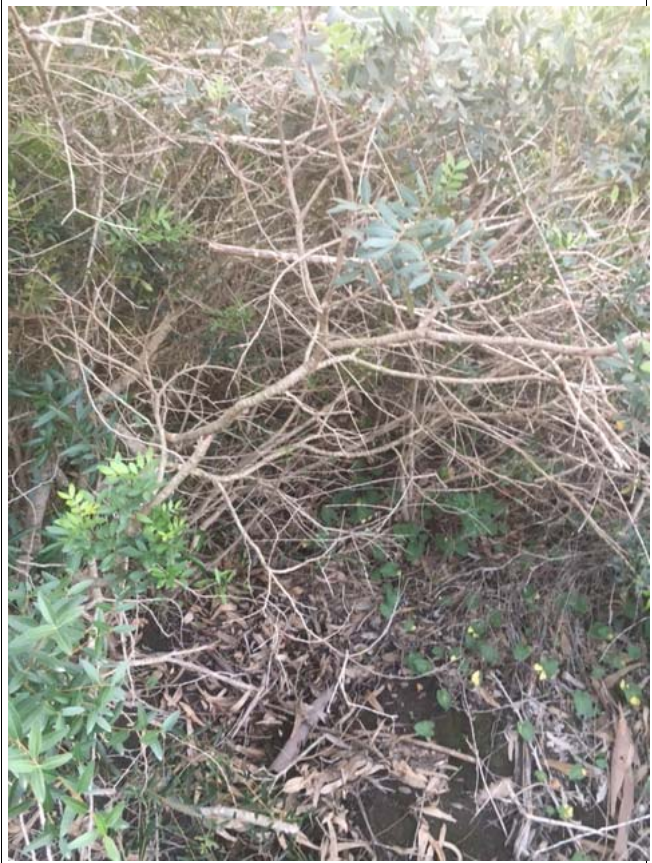
## 2 Immagini

1. Identificazione	
1.1. Corso d'acqua attraversato	107004_FIUME_17313
1.2. Codice del Ponte/attraversamento	32
1.3. Infrastruttura a cui appartiene l'opera	Strada bianca
1.4. Comune in cui ricade l'attraversamento	Carloforte
1.5. Descrizione	Attraversamento a sezione circolare in cemento armato di diametro pari a 50 cm

<b>6.2 Analisi idraulica</b> (da compilare solo per le opere per le quali è prescritta la verifica di sicurezza)	
6.2.1 Portata di progetto (m <sup>3</sup> /s)	15.37
6.2.3 Velocità media in alveo (m/s)	2.29
6.2.4 Velocità media in golena (m/s)	2.28
6.2.5 Effetto di rigurgito dell'attraversamento (m)	0.60
6.2.6 Livello idrico massimo (m)	33.08
6.2.7 Franco idraulico (m)	0
6.2.8 Scalzamento sulle fondazioni (pile, spalle, rilevati di accesso) rilevato a seguito di sopralluogo	Nessuno
<b>Valori riferiti alle condizioni critiche</b>	
6.2.9 Portata critica (m <sup>3</sup> /s)	0 – (altezza dell'attraversamento 0.50 inferiore al 50% del valore del franco definito dalle norme vigenti)
6.2.10 Tempo di ritorno critico	n.d.

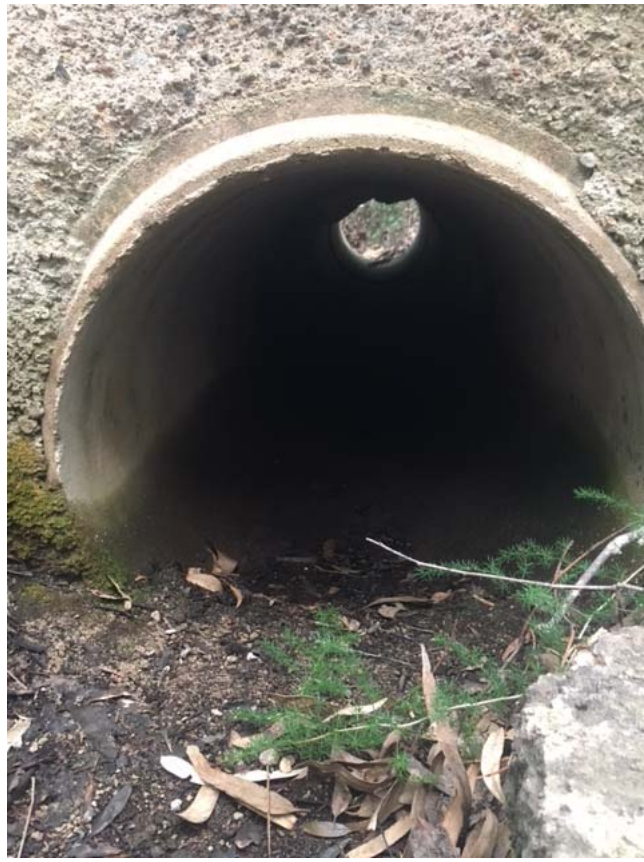
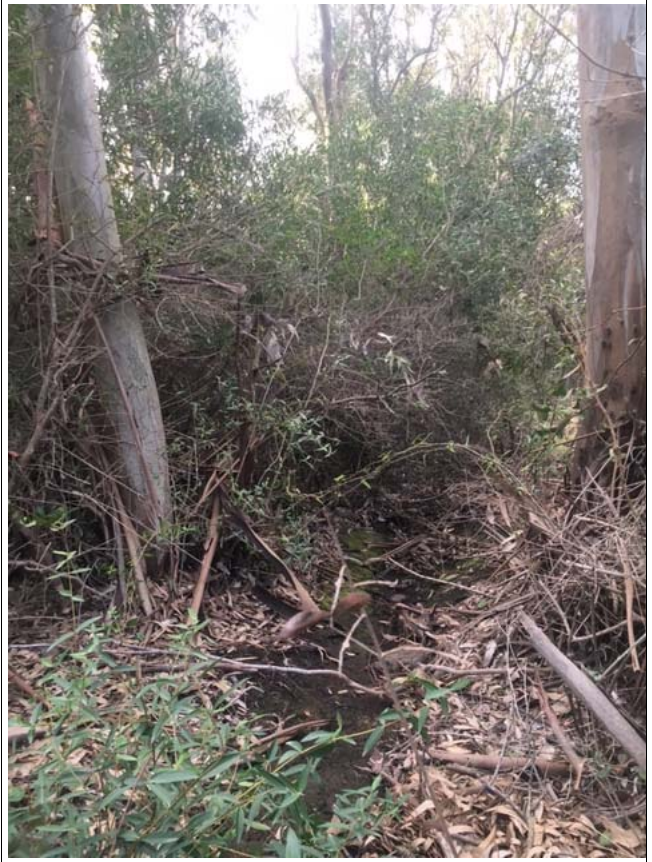
## 2 Immagini

1. Identificazione	
1.1. Corso d'acqua attraversato	107004_fiume_23564
1.2. Codice del Ponte/attraversamento	33
1.3. Infrastruttura a cui appartiene l'opera	Strada bianca
1.4. Comune in cui ricade l'attraversamento	Carloforte
1.5. Descrizione	Attraversamento con condotta in cemento armato di diametro pari a 0,50 metri

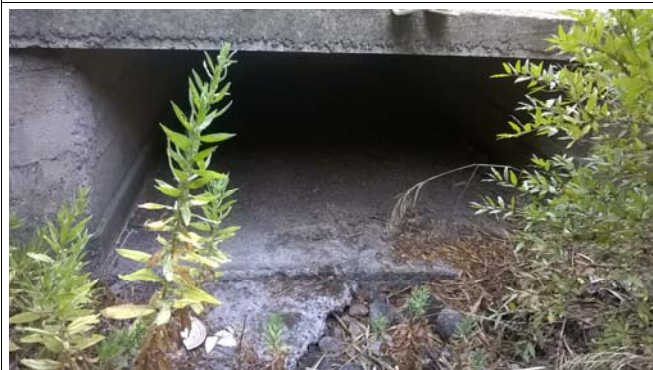
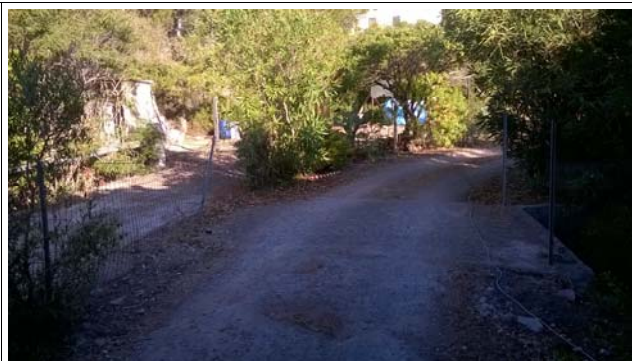
**2 Immagini**

<b>1. Identificazione</b>	
1.1. Corso d'acqua attraversato	Canale Bolau
1.2. Codice del Ponte/attraversamento	34
1.3. Infrastruttura a cui appartiene l'opera	Strada sterrata
1.4. Comune in cui ricade l'attraversamento	Carloforte
1.5. Descrizione	Attraversamento scatolare in cemento armato

<b>6.2 Analisi idraulica</b> (da compilare solo per le opere per le quali è prescritta la verifica di sicurezza)	
6.2.1 Portata di progetto	TR200 pari a 47.3 m <sup>3</sup> /s
6.2.3 Velocità media in alveo	0.74 m/s
6.2.4 Velocità media in golena	0.63 m/s
6.2.5 Effetto di rigurgito dell'attraversamento	0.75 m
6.2.6 Livello idrico massimo	4.99 m
6.2.7 Franco idraulico	Sormontato dalla corrente
6.2.8 Scalzamento sulle fondazioni (pile, spalle, rilevati di accesso) rilevato a seguito di sopralluogo	Nessuno
<b>Valori riferiti alle condizioni critiche</b>	
6.2.9 Portata critica (m <sup>3</sup> /s)	5- Valore transitante con franco pari a 0.62 m (50% del valore del franco definito dalle norme vigenti)
6.2.10 Tempo di ritorno critico	Inferiore ad 1 anno

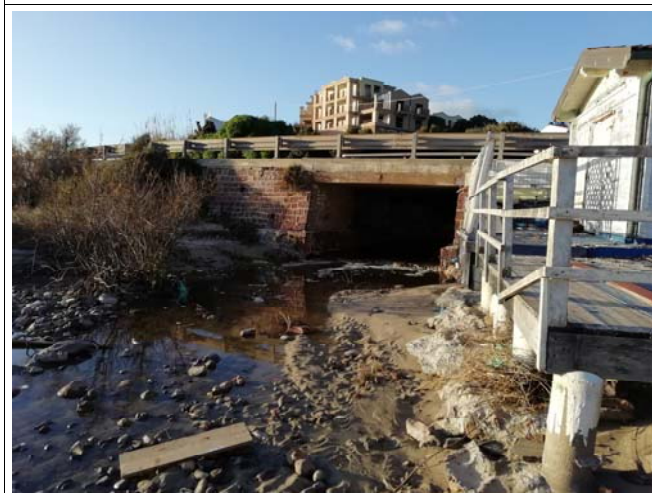
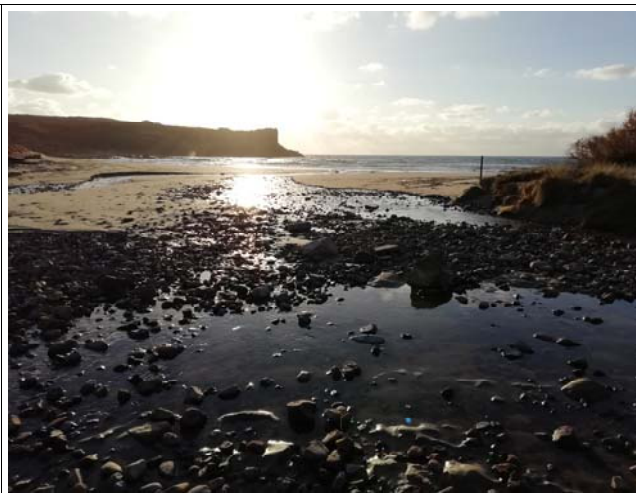
## 2 Immagini

1. Identificazione	
1.1. Corso d'acqua attraversato	Canale Bolau
1.2. Codice del Ponte/attraversamento	35
1.3. Infrastruttura a cui appartiene l'opera	Strada comunale ex SP102
1.4. Comune in cui ricade l'attraversamento	Carloforte
1.5. Descrizione	Attraversamento in muratura a sezione rettangolare

<b>6.2 Analisi idraulica</b> (da compilare solo per le opere per le quali è prescritta la verifica di sicurezza)	
6.2.1 Portata di progetto	TR200 pari a 68.37 m <sup>3</sup> /s
6.2.3 Velocità media in alveo	0.54 m/s
6.2.4 Velocità media in golena	0.52 m/s
6.2.5 Effetto di rigurgito dell'attraversamento	0.02 m
6.2.6 Livello idrico massimo	4.97 m
6.2.7 Franco idraulico	Sormontato dalla corrente
6.2.8 Scalzamento sulle fondazioni (pile, spalle, rilevati di accesso) rilevato a seguito di sopralluogo	Non osservato.
<b>Valori riferiti alle condizioni critiche</b>	
6.2.9 Portata critica (m <sup>3</sup> /s)	35 - Valore transitante con franco pari a 0.80 m (50% del valore del franco definito dalle norme vigenti)
6.2.10 Tempo di ritorno critico	11 anni

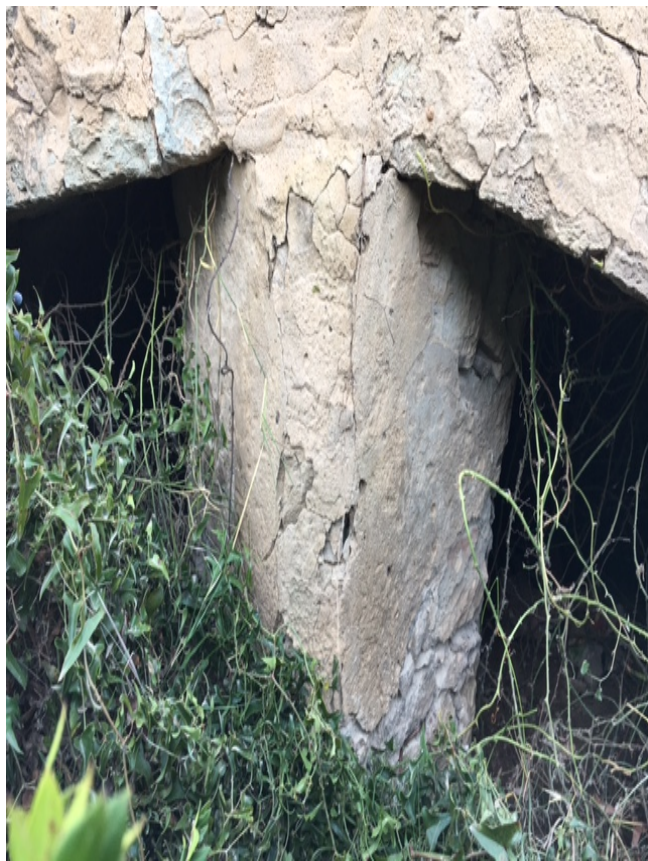
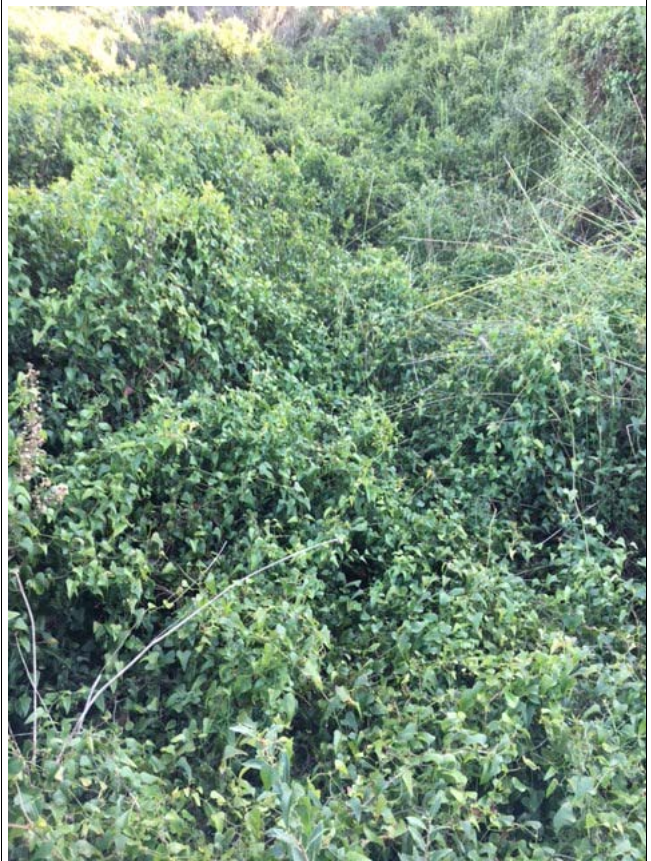
1. Identificazione	
1.1. Corso d'acqua attraversato	Canale di nasca
1.2. Codice del Ponte/attraversamento	36
1.3. Infrastruttura a cui appartiene l'opera	Strada bianca
1.4. Comune in cui ricade l'attraversamento	Carloforte
1.5. Descrizione	Attraversamento con doppio condotto in muratura di diametro pari a 1,00 m. caduta in gravità. Pilastro centrale avente spessore di 0,84 cm

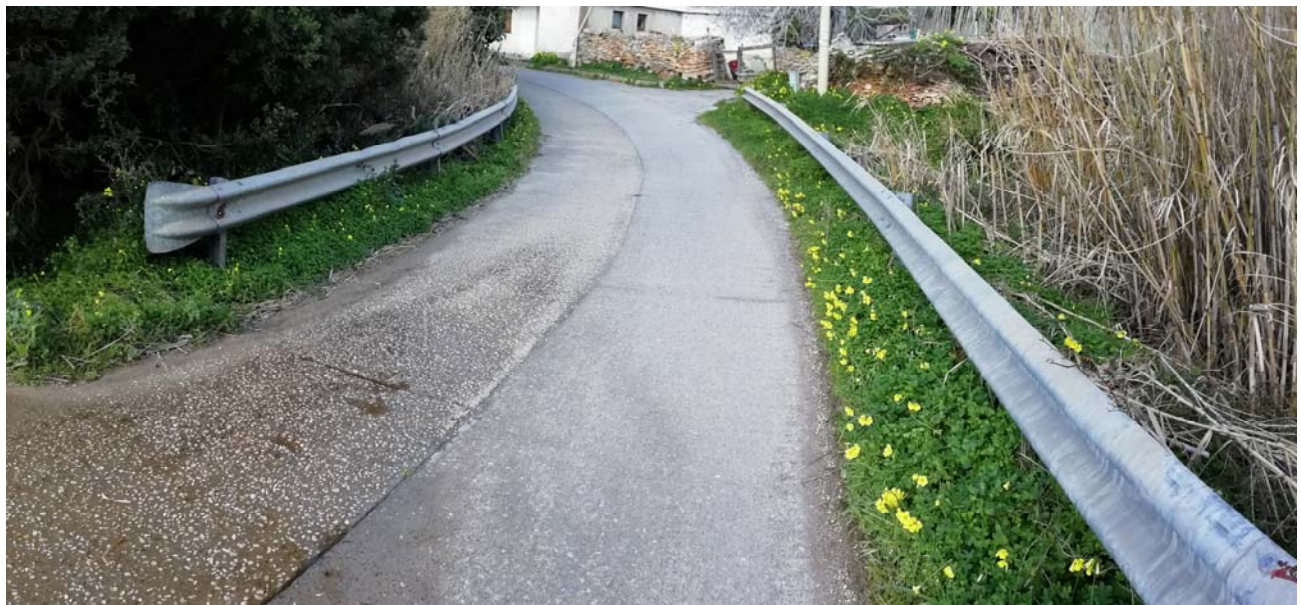
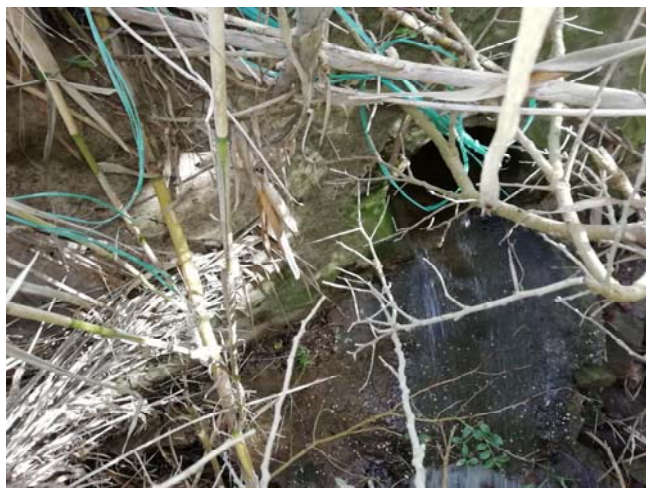
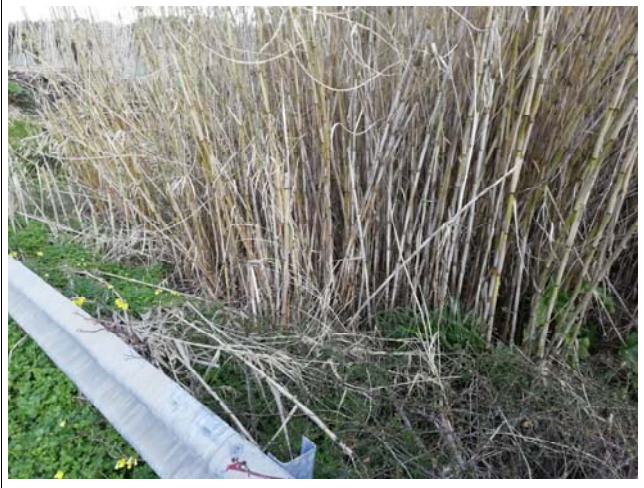
1. Identificazione	
1.1. Corso d'acqua attraversato	Canale dei Zi
1.2. Codice del Ponte/attraversamento	37
1.3. Infrastruttura a cui appartiene l'opera	Strada in cemento
1.4. Comune in cui ricade l'attraversamento	Carloforte
1.5. Descrizione	Attraversamento con condotto in cemento di diametro pari a 0,40 m

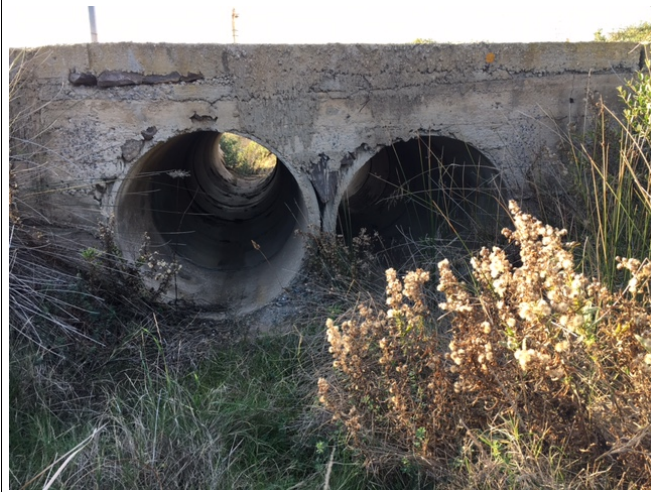
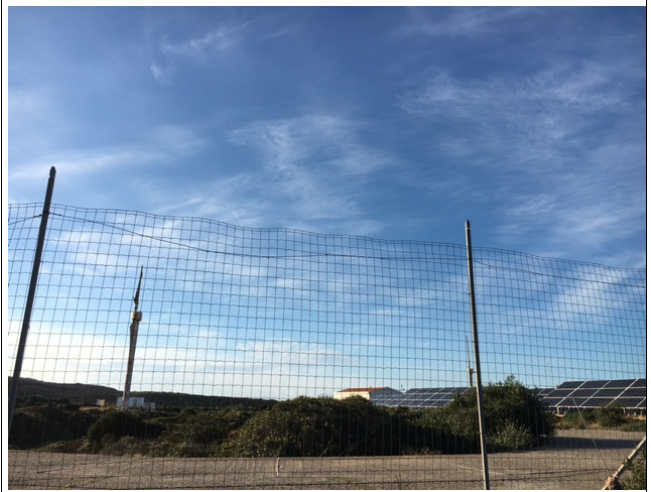
<b>1. Identificazione</b>	
1.1. Corso d'acqua attraversato	Canale di Stea
1.2. Codice del Ponte/attraversamento	38
1.3. Infrastruttura a cui appartiene l'opera	Strada in cemento
1.4. Comune in cui ricade l'attraversamento	Carloforte
1.5. Descrizione	Attraversamento con doppio condotto in cemento di diametro pari a 1.00 m

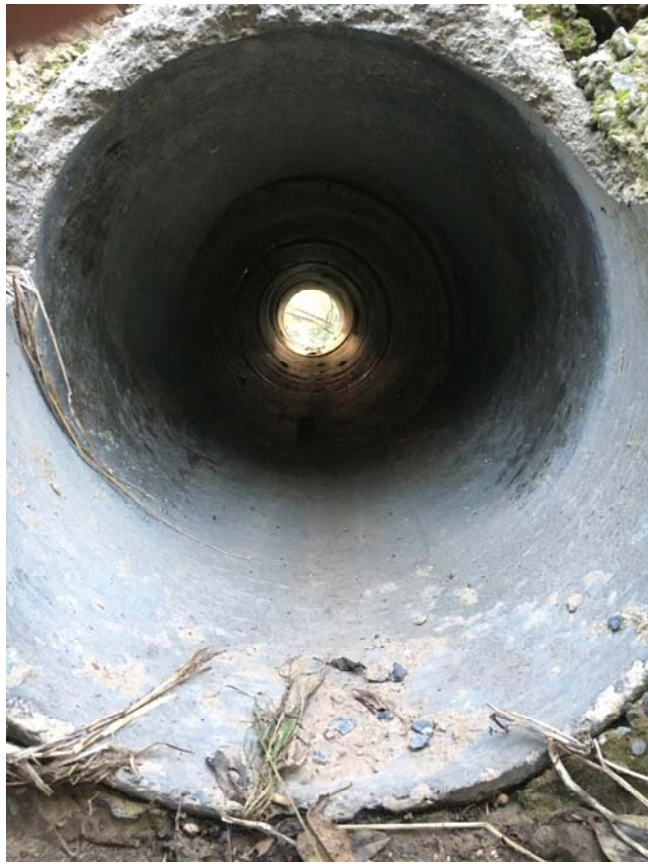
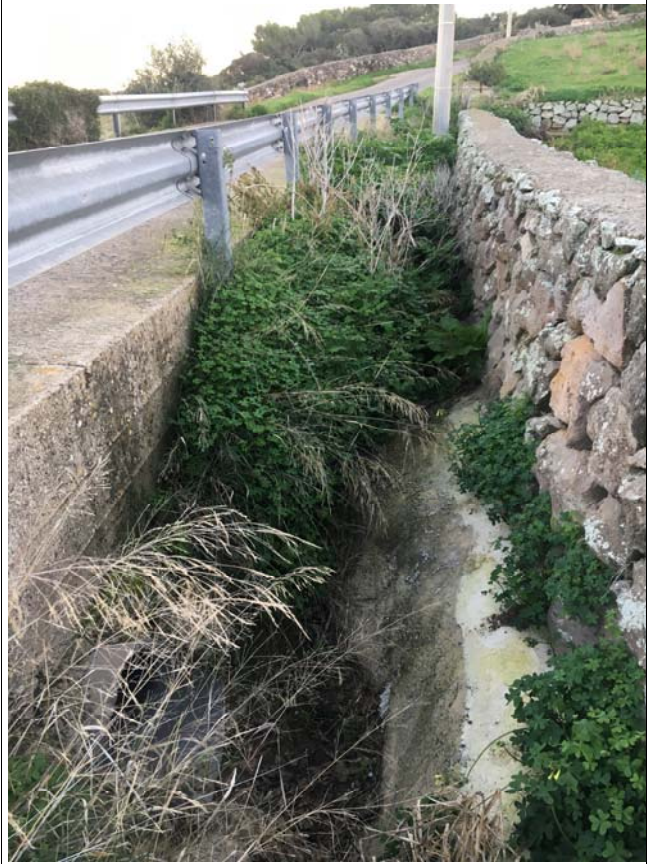
1. Identificazione	
1.1. Corso d'acqua attraversato	107004_fiume_21017
1.2. Codice del Ponte/attraversamento	39
1.3. Infrastruttura a cui appartiene l'opera	Strada comunale in cemento
1.4. Comune in cui ricade l'attraversamento	Carloforte
1.5. Descrizione	Attraversamento con condotto in cemento di diametro pari a 0,5 m. sezione circolare.

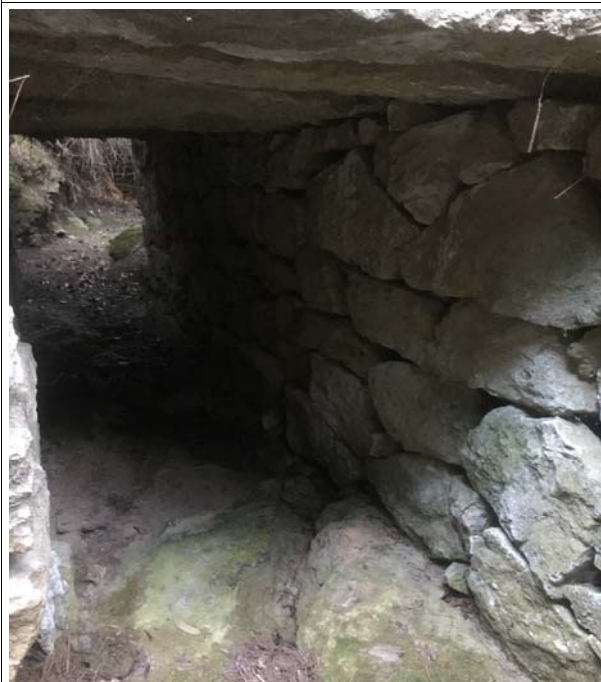
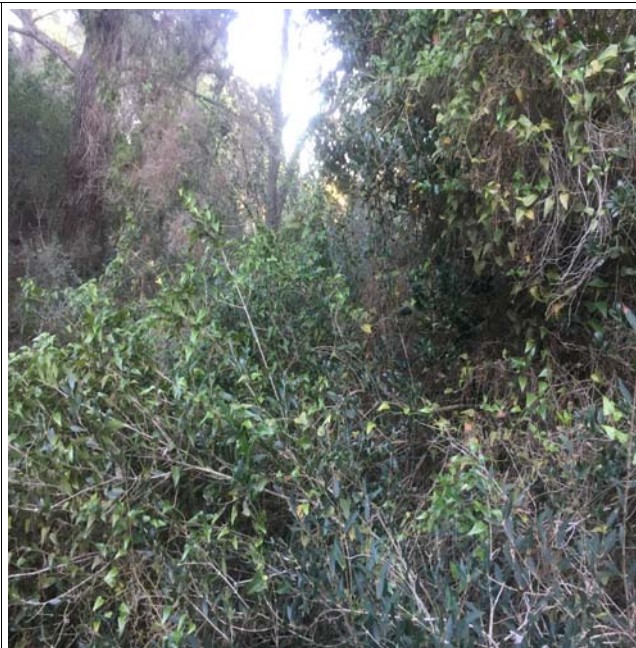
1. Identificazione	
1.1. Corso d'acqua attraversato	107004_fiume_21017
1.2. Codice del Ponte/attraversamento	40
1.3. Infrastruttura a cui appartiene l'opera	Strada privata in terra
1.4. Comune in cui ricade l'attraversamento	Carloforte
1.5. Descrizione	Attraversamento in muratura. sezione rettangolare. caduta in gravità

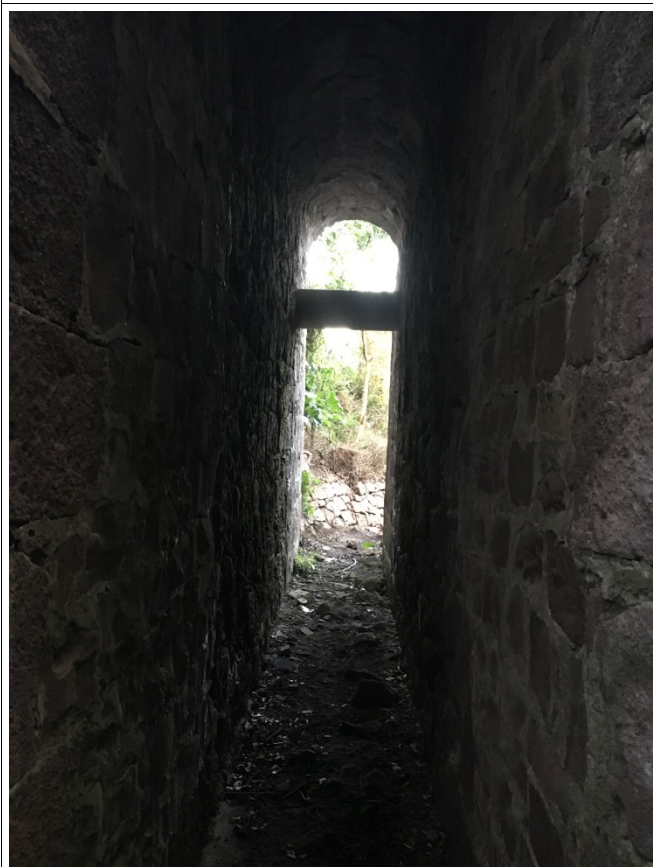
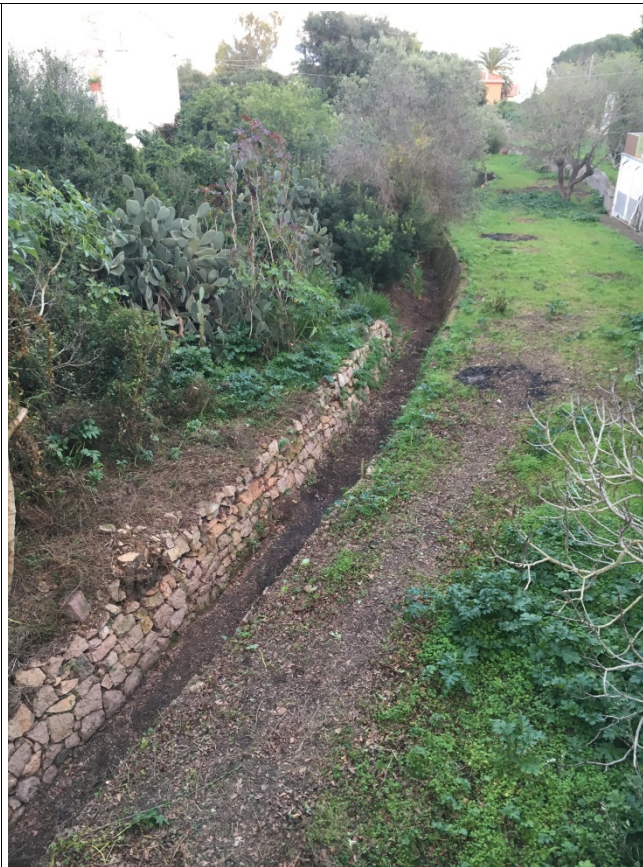
<b>1. Identificazione</b>	
1.1. Corso d'acqua attraversato	Canalfondo
1.2. Codice del Ponte/attraversamento	42
1.3. Infrastruttura a cui appartiene l'opera	SP 101
1.4. Comune in cui ricade l'attraversamento	Carloforte
1.5. Descrizione	Attraversamento in muratura

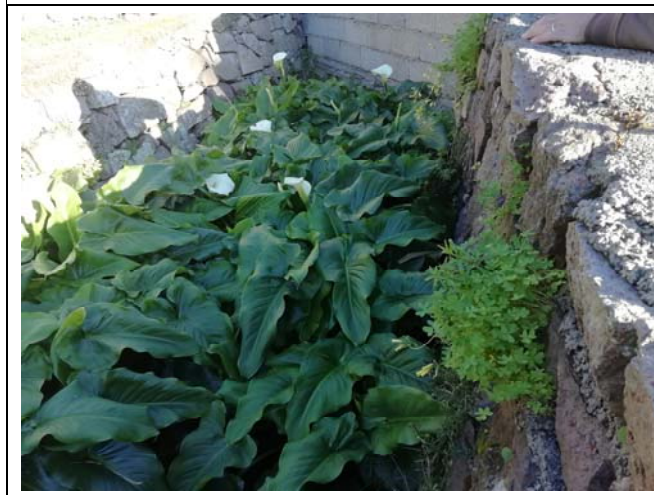
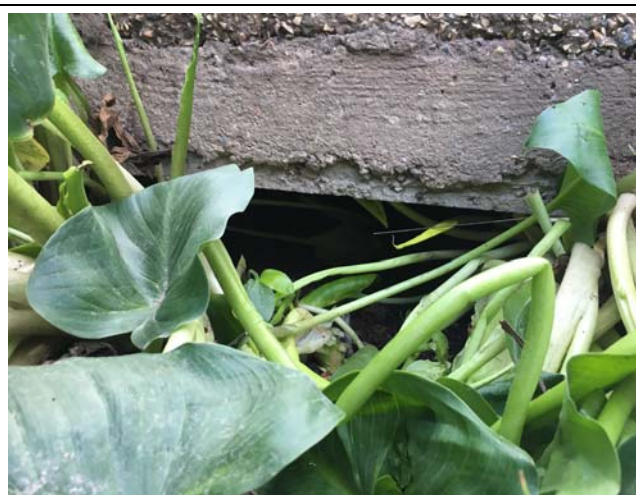
1. Identificazione	
1.1. Corso d'acqua attraversato	Canale di Cala Lunga
1.2. Codice del Ponte/attraversamento	45
1.3. Infrastruttura a cui appartiene l'opera	Strada in cemento
1.4. Comune in cui ricade l'attraversamento	Carloforte
1.5. Descrizione	Attraversamento con spalle in muratura e soletta in cemento

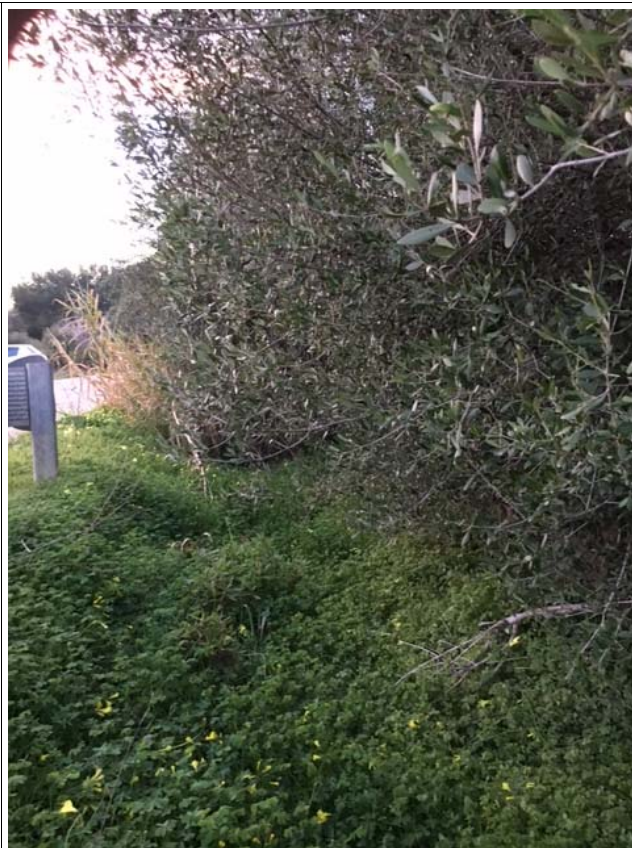
1. Identificazione	
1.1. Corso d'acqua attraversato	107004_FIUME_8208
1.2. Codice del Ponte/attraversamento	46
1.3. Infrastruttura a cui appartiene l'opera	Strada comunale ex SP102
1.4. Comune in cui ricade l'attraversamento	Carloforte
1.5. Descrizione	Attraversamento condotta in cemento diametro 1.00m

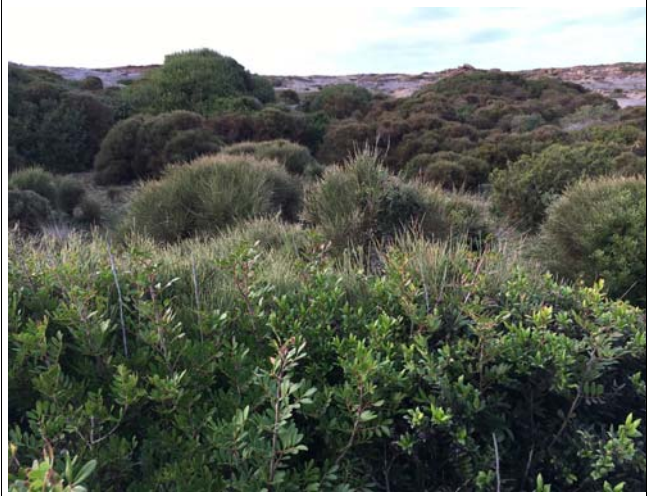
<b>1. Identificazione</b>	
1.1. Corso d'acqua attraversato	107004_fiume_26517
1.2. Codice del Ponte/attraversamento	50
1.3. Infrastruttura a cui appartiene l'opera	SP101
1.4. Comune in cui ricade l'attraversamento	Carloforte
1.5. Descrizione	Attraversamento in muratura e calcestruzzo a gravità a sezione rettangolare. Armature a vista con evidenti tracce di ammaloramento

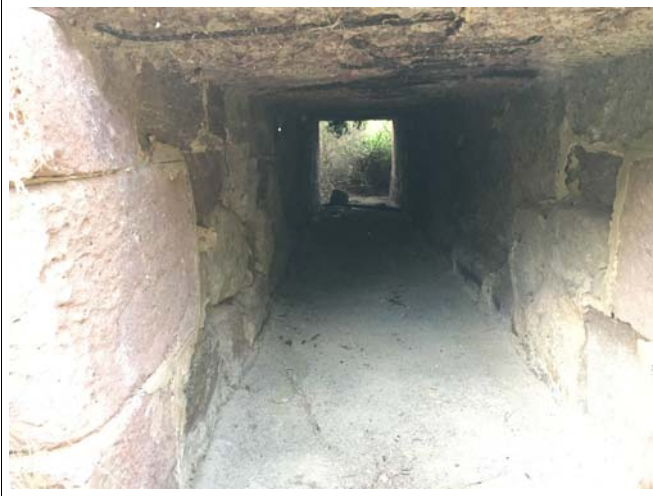
<b>1. Identificazione</b>	
1.1. Corso d'acqua attraversato	107004_fiume_3811
1.2. Codice del Ponte/attraversamento	51
1.3. Infrastruttura a cui appartiene l'opera	SP101
1.4. Comune in cui ricade l'attraversamento	Carloforte
1.5. Descrizione	Attraversamento in muratura e calcestruzzo a gravità a sezione rettangolare. Armature a vista con evidenti tracce di ammaloramento

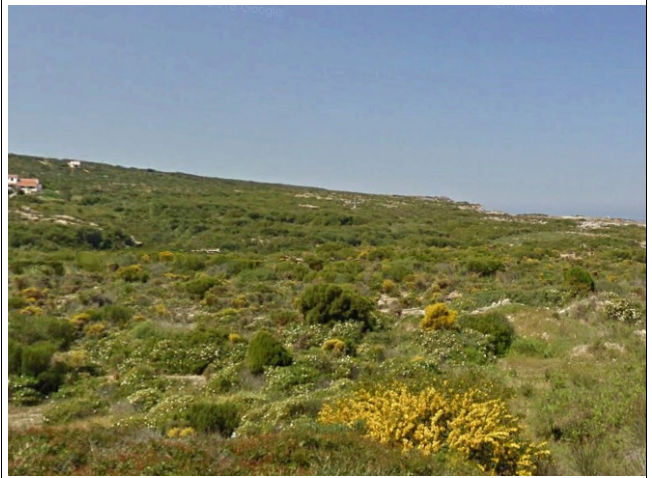
<b>1. Identificazione</b>	
1.1. Corso d'acqua attraversato	107004_fiume_32573
1.2. Codice del Ponte/attraversamento	53
1.3. Infrastruttura a cui appartiene l'opera	SP101
1.4. Comune in cui ricade l'attraversamento	Carloforte
1.5. Descrizione	Attraversamento in muratura e calcestruzzo a gravità a sezione rettangolare. Armature a vista con evidenti tracce di ammaloramento

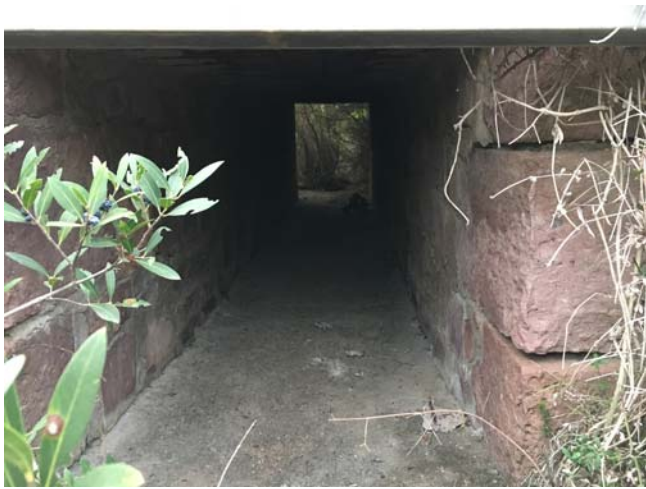
<b>1. Identificazione</b>	
1.1. Corso d'acqua attraversato	107004_fiume_4762
1.2. Codice del Ponte/attraversamento	54
1.3. Infrastruttura a cui appartiene l'opera	SP101
1.4. Comune in cui ricade l'attraversamento	Carloforte
1.5. Descrizione	Attraversamento in muratura e calcestruzzo a gravità a sezione rettangolare. Armature a vista con evidenti tracce di ammaloramento

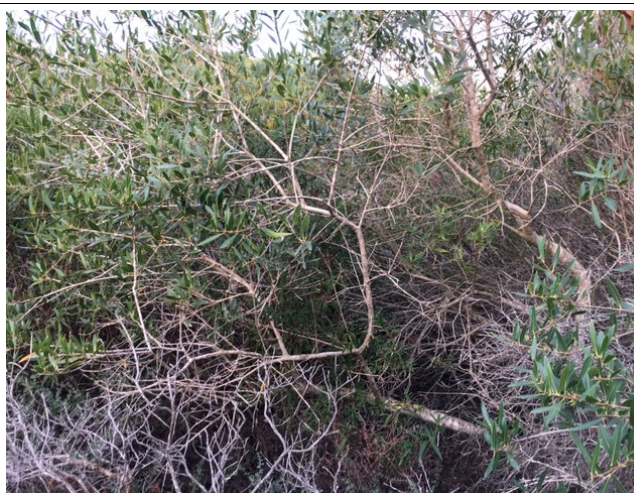
<b>1. Identificazione</b>	
1.1. Corso d'acqua attraversato	107004_fiume_2590
1.2. Codice del Ponte/attraversamento	72
1.3. Infrastruttura a cui appartiene l'opera	S.P. 104
1.4. Comune in cui ricade l'attraversamento	Carloforte
1.5. Descrizione	Attraversamento con condotto in muratura e cemento di diametro pari a 1,00 m. sezione circolare
