**PUC 2017 COMUNE DI CARLOFORTE**

Elaborato A52.5

**Doc. 23.1 - Schede di caratterizzazione  
attraversamenti viari esistenti - da 1 a 40**

## STUDIO DI COMPATIBILITA' IDRAULICA

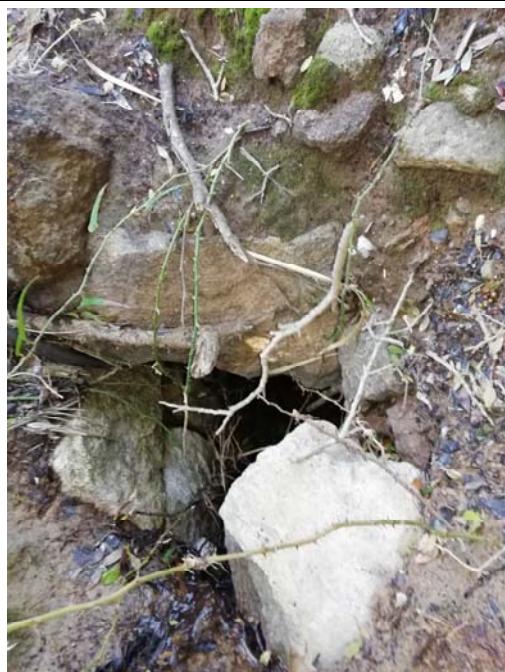
<b>1. Identificazione</b>	
1.1. Corso d'acqua attraversato	107004_fiume_6372
1.2. Codice del Ponte/attraversamento	74
1.3. Infrastruttura a cui appartiene l'opera	Strada asfaltata
1.4. Comune in cui ricade l'attraversamento	Carloforte
1.5. Descrizione	Attraversamento condotta in cemento diametro 0.40 m

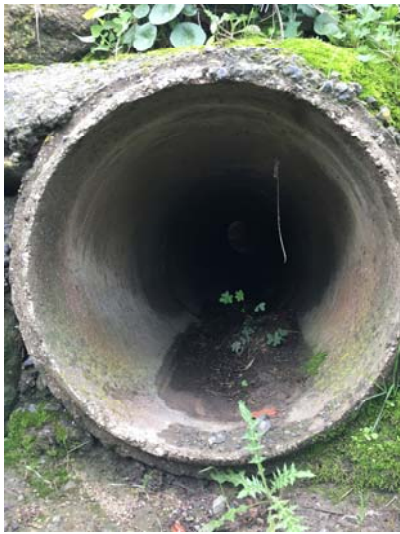
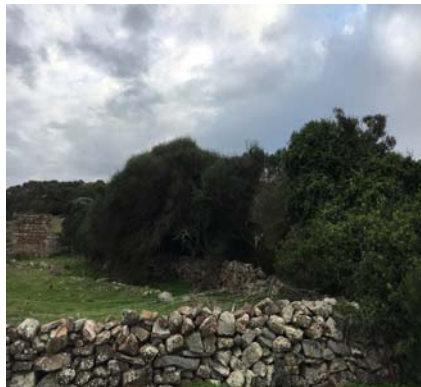
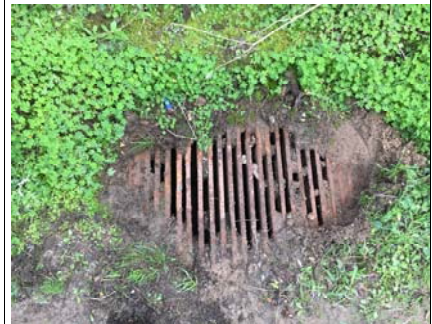
<b>1. Identificazione</b>	
1.1. Corso d'acqua attraversato	Canale Calafati
1.2. Codice del Ponte/attraversamento	75
1.3. Infrastruttura a cui appartiene l'opera	Strada in cemento
1.4. Comune in cui ricade l'attraversamento	Carloforte
1.5. Descrizione	Attraversamento condotta in cemento diametro 0.50 m.

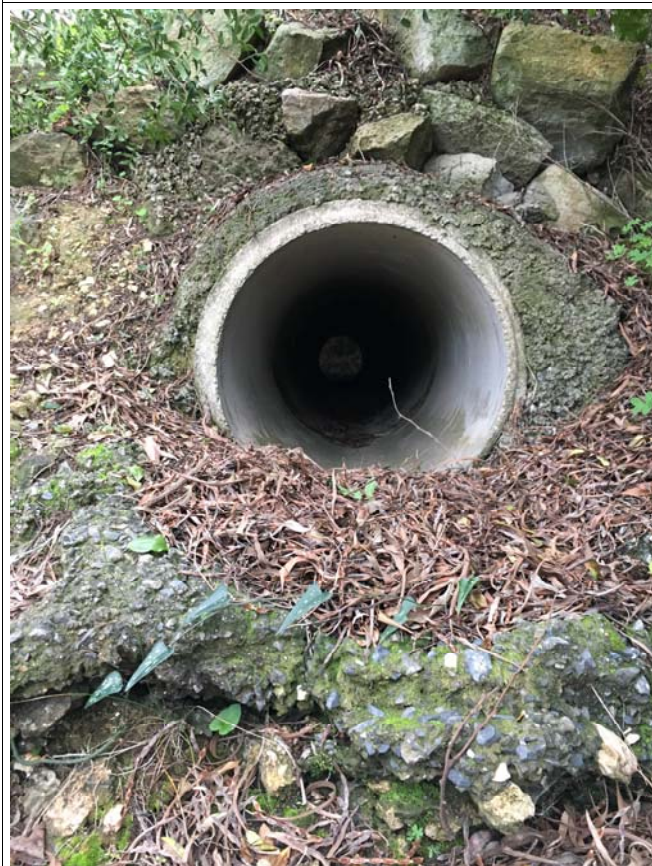
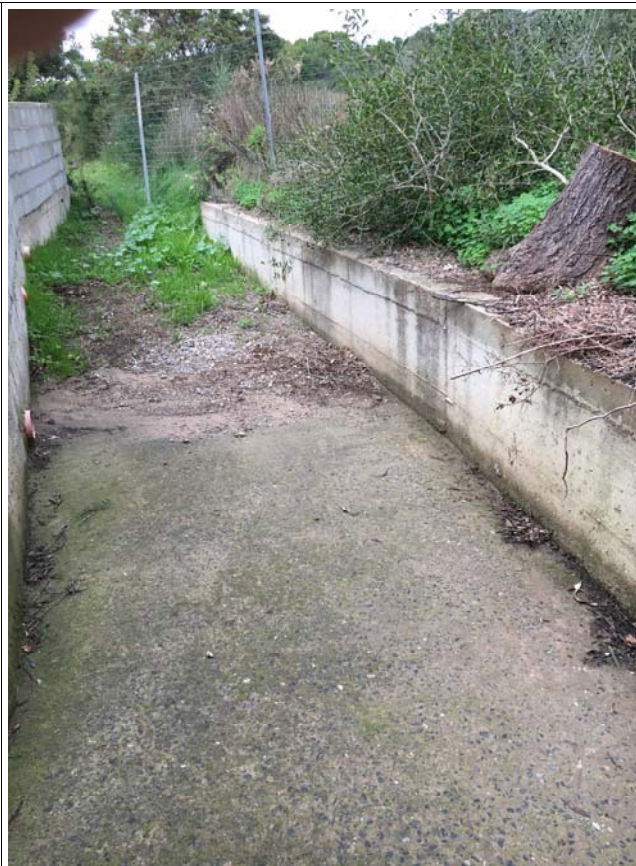
1. Identificazione	
1.1. Corso d'acqua attraversato	Canale Calafati
1.2. Codice del Ponte/attraversamento	76
1.3. Infrastruttura a cui appartiene l'opera	Strada in cemento
1.4. Comune in cui ricade l'attraversamento	Carloforte
1.5. Descrizione	Attraversamento condotta in cemento diametro 0.50 m.

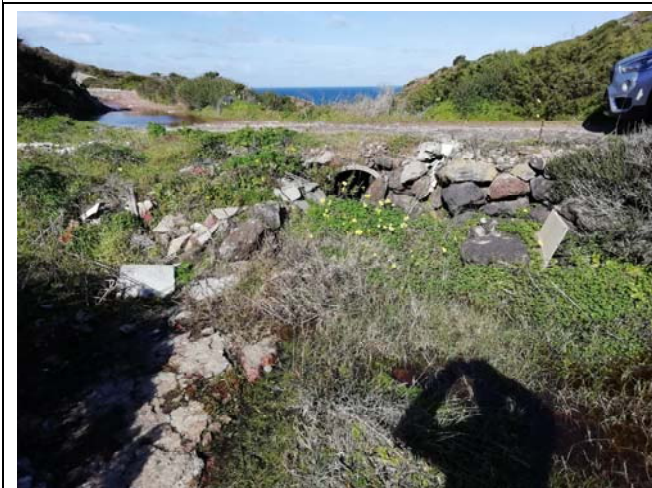
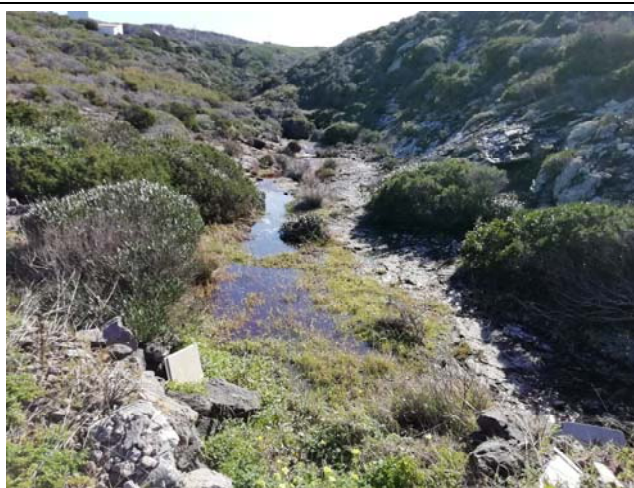
<b>1. Identificazione</b>	
1.1. Corso d'acqua attraversato	Canale di Bacusci
1.2. Codice del Ponte/attraversamento	78
1.3. Infrastruttura a cui appartiene l'opera	Strada in terra
1.4. Comune in cui ricade l'attraversamento	Carloforte
1.5. Descrizione	Attraversamento condotta in cemento diametro 0.80 m

<b>6.2 Analisi idraulica</b> (da compilare solo per le opere per le quali è prescritta la verifica di sicurezza)	
6.2.1 Portata di progetto (m <sup>3</sup> /s)	16.18
6.2.3 Velocità media in alveo (m/s)	1.05
6.2.4 Velocità media in golena (m/s)	1.05
6.2.5 Effetto di rigurgito dell'attraversamento (m)	0.31
6.2.6 Livello idrico massimo (m)	41.41
6.2.7 Franco idraulico	Sormontato dalla corrente
6.2.8 Scalzamento sulle fondazioni (pile, spalle, rilevati di accesso) rilevato a seguito di sopralluogo	Nessuno
<b>Valori riferiti alle condizioni critiche</b>	
6.2.9 Portata critica (m <sup>3</sup> /s)	0.80 - Valore transigente con franco pari a 0.55 m (50% del valore del franco definito dalle norme vigenti)
6.2.10 Tempo di ritorno critico	Inferiore ad 1 anno

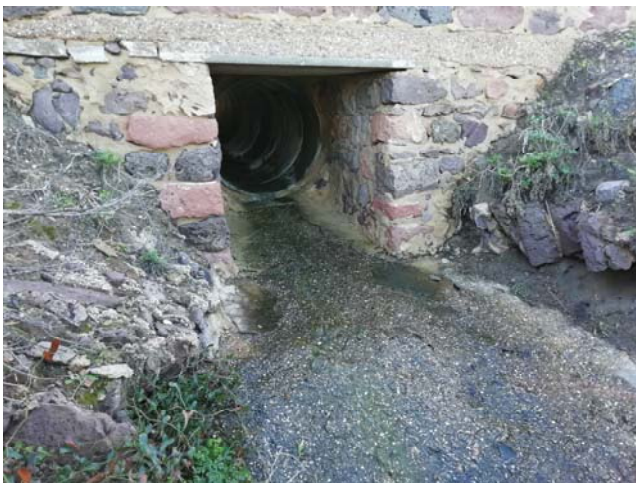
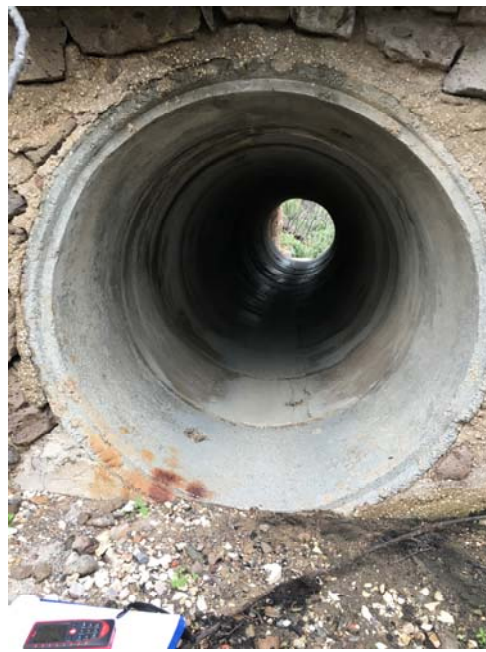
<b>1. Identificazione</b>	
1.1. Corso d'acqua attraversato	107004_fiume_21016
1.2. Codice del Ponte/attraversamento	79
1.3. Infrastruttura a cui appartiene l'opera	Strada in cemento
1.4. Comune in cui ricade l'attraversamento	Carloforte
1.5. Descrizione	Attraversamento condotta in cemento diametro 1.00 m

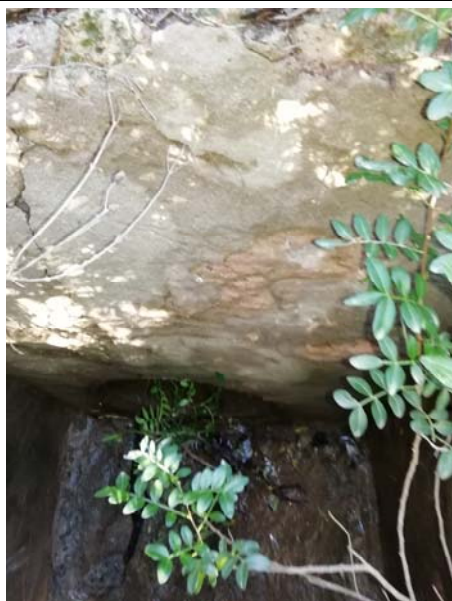
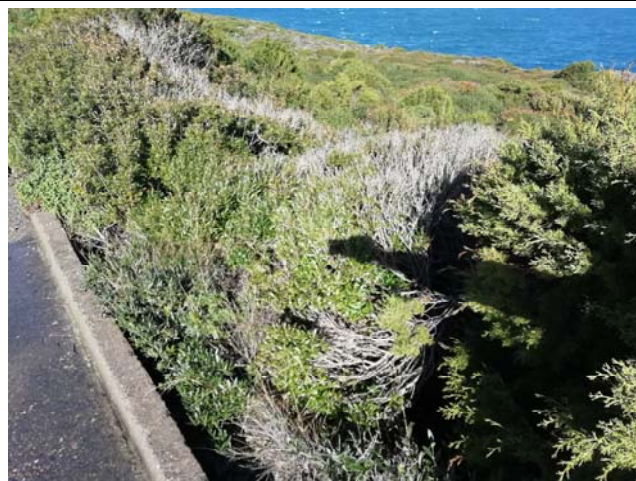
1. Identificazione	
1.1. Corso d'acqua attraversato	107004_fiume_26426
1.2. Codice del Ponte/attraversamento	80
1.3. Infrastruttura a cui appartiene l'opera	Strada in cemento
1.4. Comune in cui ricade l'attraversamento	Carloforte
1.5. Descrizione	Attraversamento condotta in cemento diametro 0.60 m

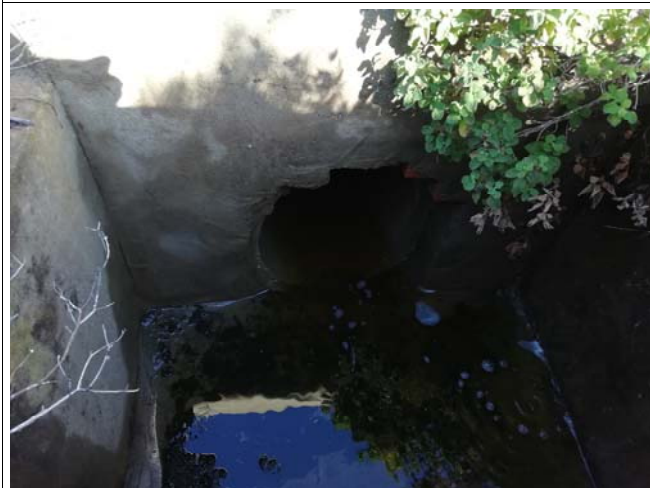
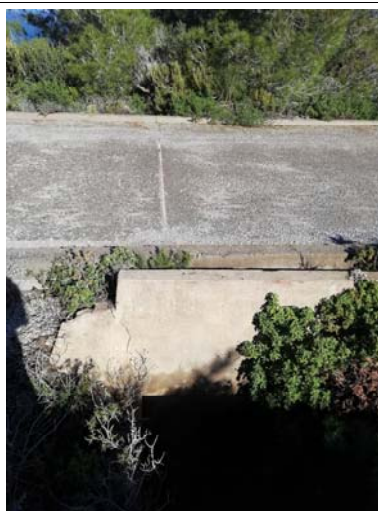
<b>1. Identificazione</b>	
1.1. Corso d'acqua attraversato	107004_fiume_1236
1.2. Codice del Ponte/attraversamento	81
1.3. Infrastruttura a cui appartiene l'opera	Strada in cemento
1.4. Comune in cui ricade l'attraversamento	Carloforte
1.5. Descrizione	Attraversamento condotta in cemento diametro 0.50 m

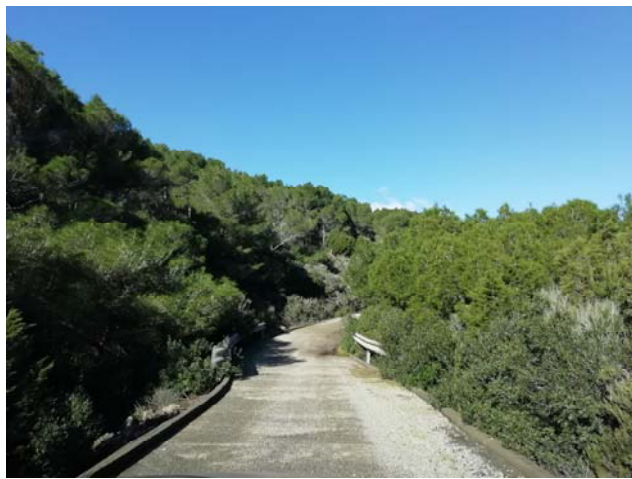
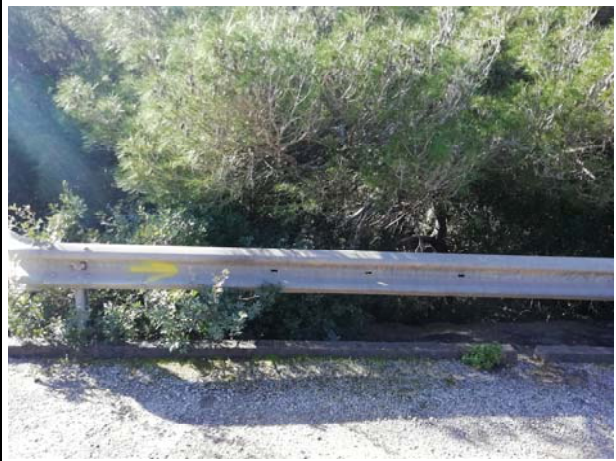
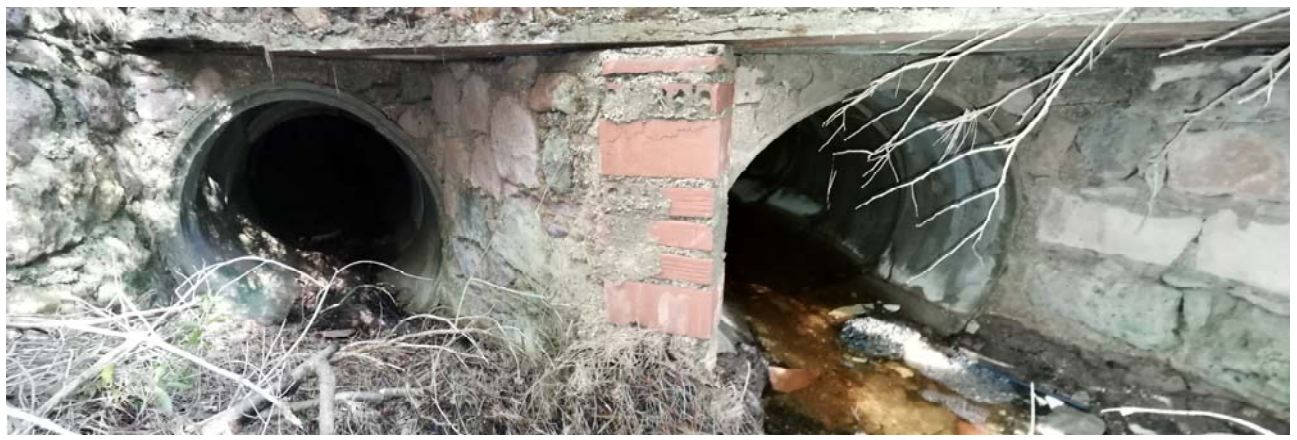
1. Identificazione	
1.1. Corso d'acqua attraversato	107004_fiume_26673
1.2. Codice del Ponte/attraversamento	82
1.3. Infrastruttura a cui appartiene l'opera	Strada in cemento
1.4. Comune in cui ricade l'attraversamento	Carloforte
1.5. Descrizione	Attraversamento doppia condotta in cemento diametro 1.00 m

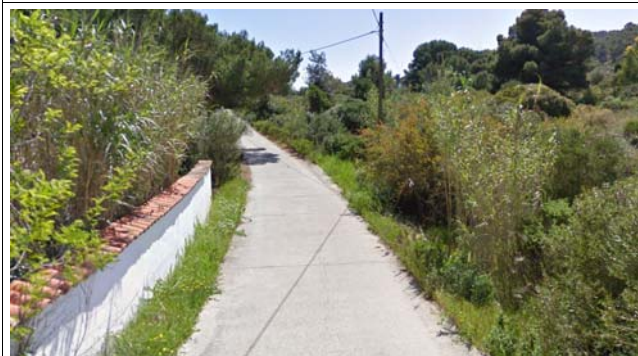
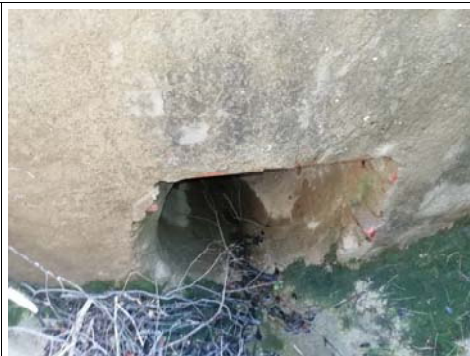
<b>1. Identificazione</b>	
1.1. Corso d'acqua attraversato	107004_fiume_16552
1.2. Codice del Ponte/attraversamento	83
1.3. Infrastruttura a cui appartiene l'opera	Strada bianca
1.4. Comune in cui ricade l'attraversamento	Carloforte
1.5. Descrizione	Attraversamento condotta in cemento diametro 0.50 m

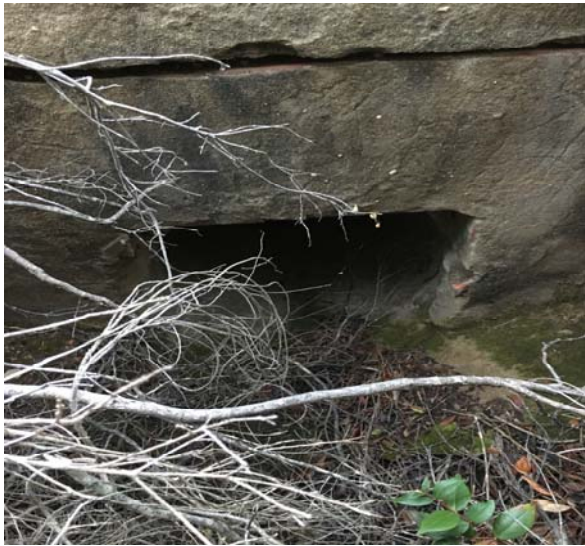
2 Immagini

1. Identificazione	
1.1. Corso d'acqua attraversato	107004_fiume_21904
1.2. Codice del Ponte/attraversamento	84
1.3. Infrastruttura a cui appartiene l'opera	Strada in cemento
1.4. Comune in cui ricade l'attraversamento	Carloforte
1.5. Descrizione	Attraversamento condotta in cemento diametro 0.50 m

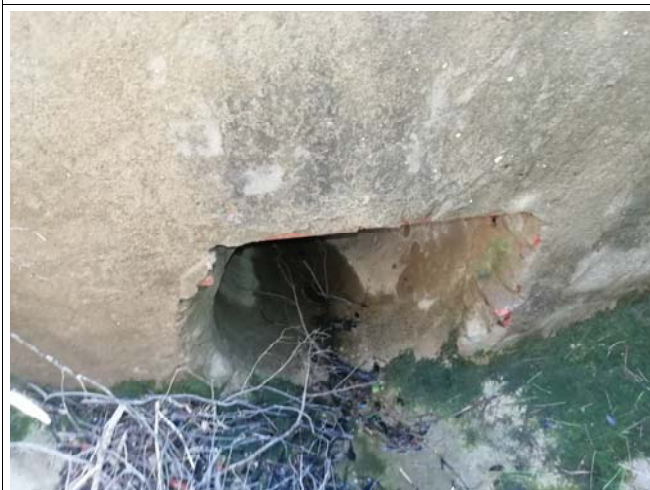
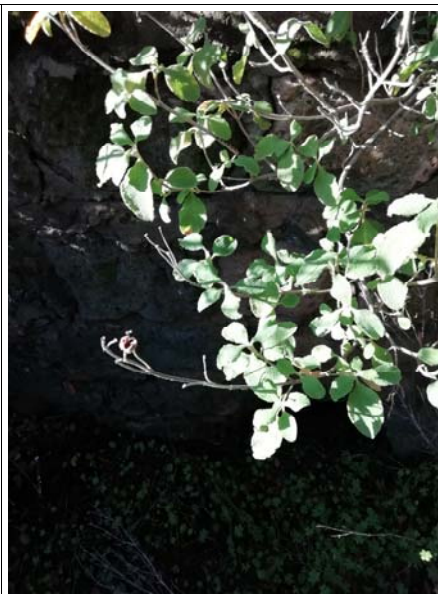
## 2 Immagini

1. Identificazione	
1.1. Corso d'acqua attraversato	107004_fiume_1417
1.2. Codice del Ponte/attraversamento	85
1.3. Infrastruttura a cui appartiene l'opera	Strada in cemento
1.4. Comune in cui ricade l'attraversamento	Carloforte
1.5. Descrizione	Attraversamento condotta in cemento diametro 0.50 m
