PUC 2017 **COMUNE DI CARLOFORTE**

Piano Urbanistico Comunale

**Doc. 23.2 - Schede di caratterizzazione
attraversamenti viari esistenti - da 41 a 85**

Elaborato A52.6

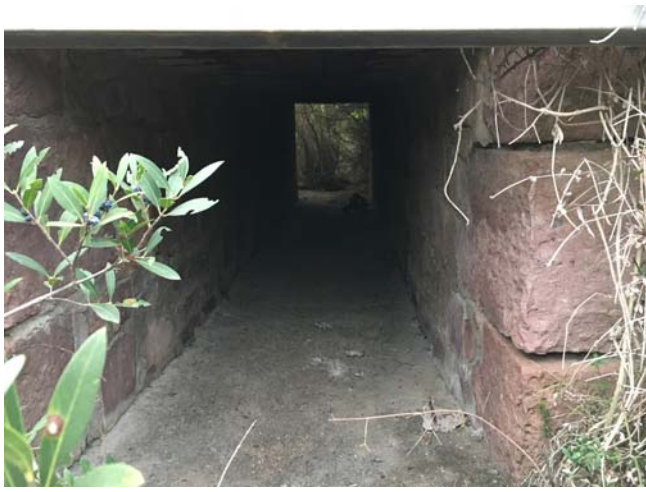
1. Identificazione	
1.1. Corso d'acqua attraversato	107004_fiume_4762
1.2. Codice del Ponte/attraversamento	54
1.3. Infrastruttura a cui appartiene l'opera	SP101
1.4. Comune in cui ricade l'attraversamento	Carloforte
1.5. Descrizione	Attraversamento in muratura e calcestruzzo a gravità a sezione rettangolare. Armature a vista con evidenti tracce di ammaloramento

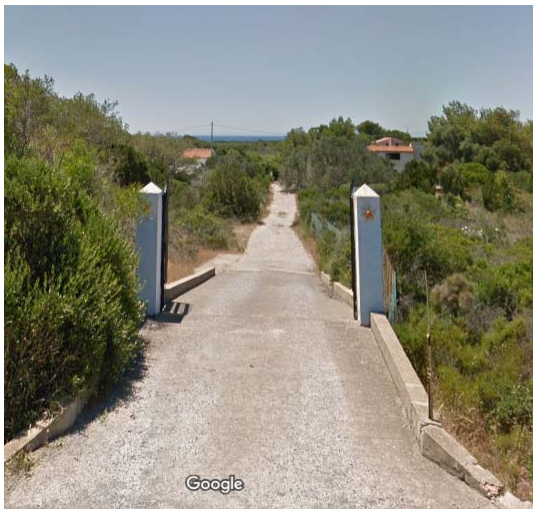
2 Immagini

1. Identificazione	
1.1. Corso d'acqua attraversato	107004_FIUME_18354
1.2. Codice del Ponte/attraversamento	66
1.3. Infrastruttura a cui appartiene l'opera	Strada privata in cemento
1.4. Comune in cui ricade l'attraversamento	Carloforte
1.5. Descrizione	Attraversamento non accessibile

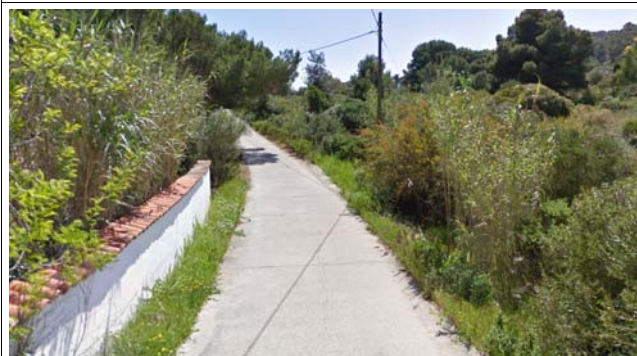
2 Immagini

1. Identificazione	
1.1. Corso d'acqua attraversato	107004_fiume_16552
1.2. Codice del Ponte/attraversamento	83
1.3. Infrastruttura a cui appartiene l'opera	Strada bianca
1.4. Comune in cui ricade l'attraversamento	Carloforte
1.5. Descrizione	Attraversamento condotta in cemento diametro 0.50 m

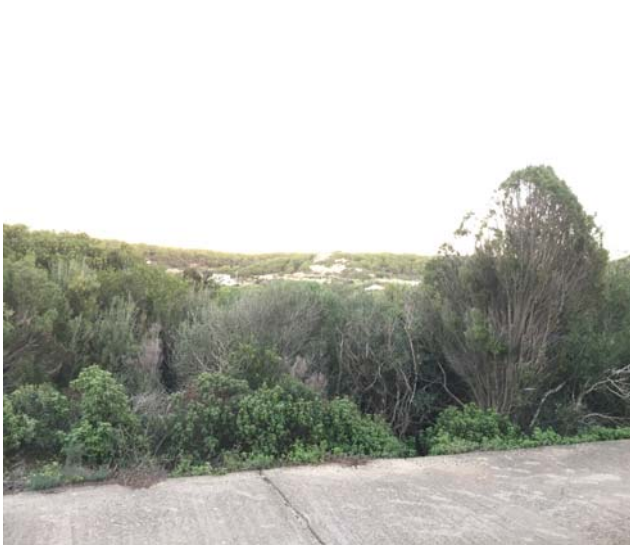
2 Immagini

1. Identificazione	
1.1. Corso d'acqua attraversato	107004_fiume_21904
1.2. Codice del Ponte/attraversamento	84
1.3. Infrastruttura a cui appartiene l'opera	Strada in cemento
1.4. Comune in cui ricade l'attraversamento	Carloforte
1.5. Descrizione	Attraversamento condotta in cemento diametro 0.50 m
